# VEDLIKEHOLDSPLAN 2019-2024 FOR BERGEN ROKLUB KLUBBHUS

utarbeidet av:

**Midtun Consulting AS**

Juli 2020

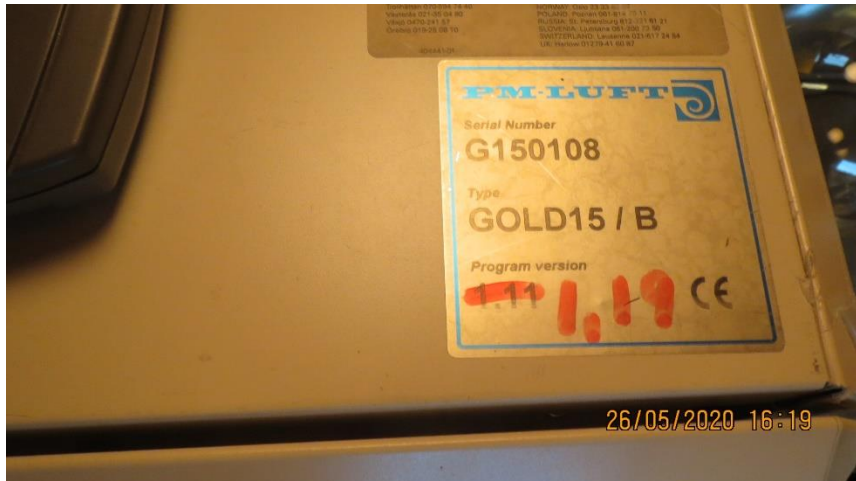
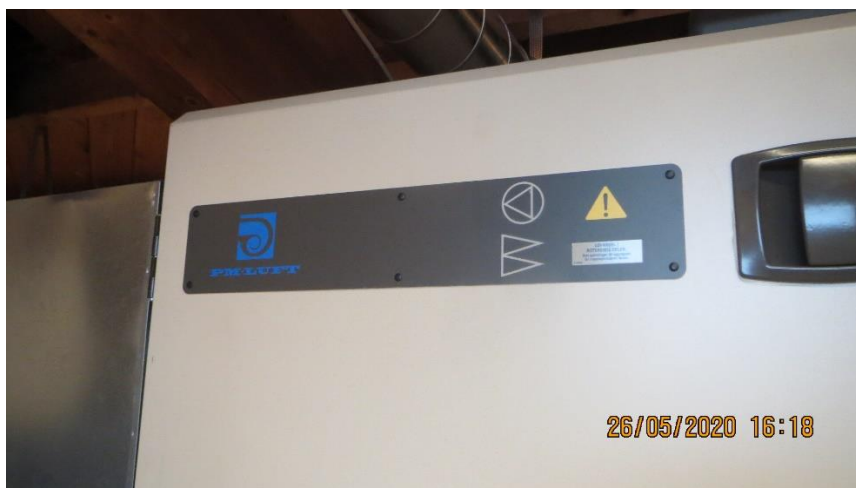
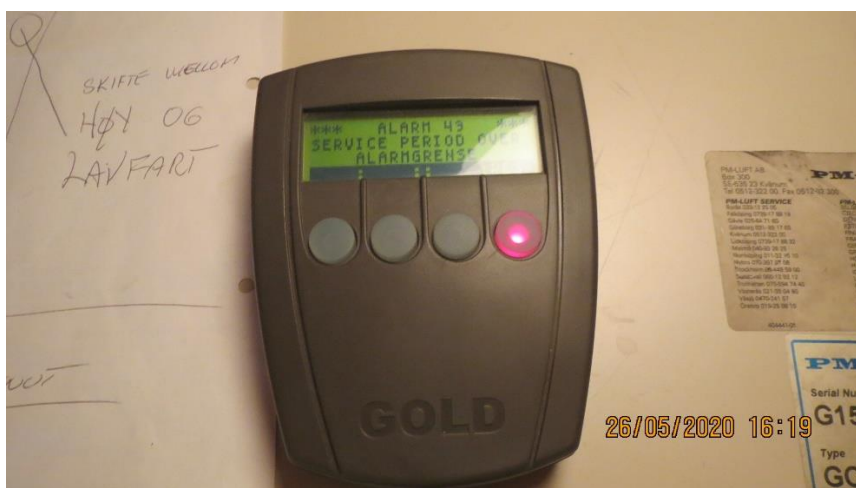
Serviceavtale på ventilasjonsanlegg, skifte filter, etablere sluk under aggregat

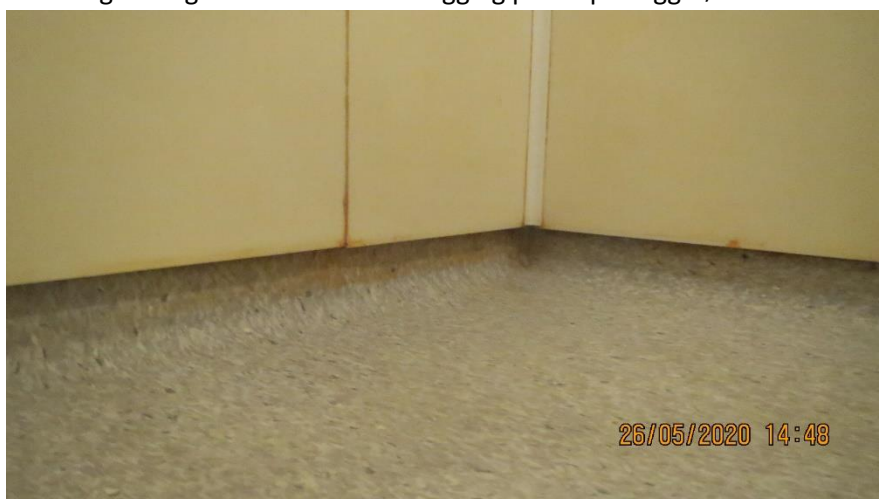
Gulvbelegg sprukket opp – fare for vannintregning.

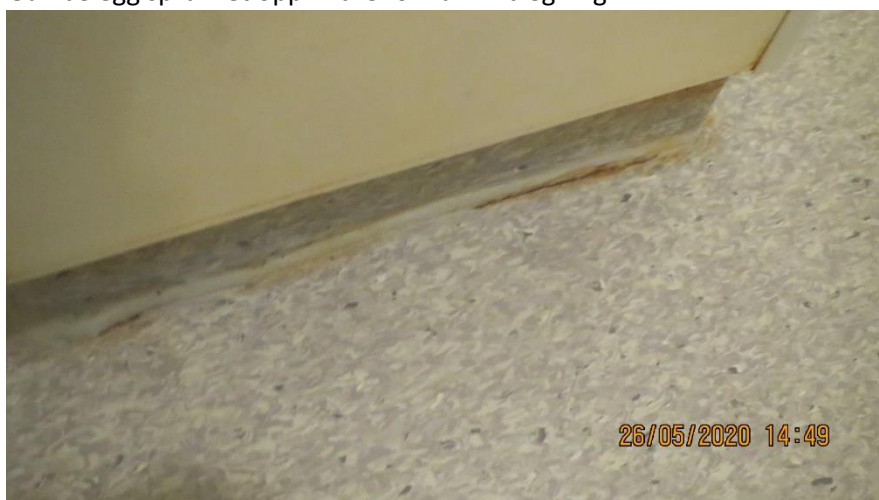
Gulvbelegg: Sveis i hjørne er løsnet – fare for vannintregning.

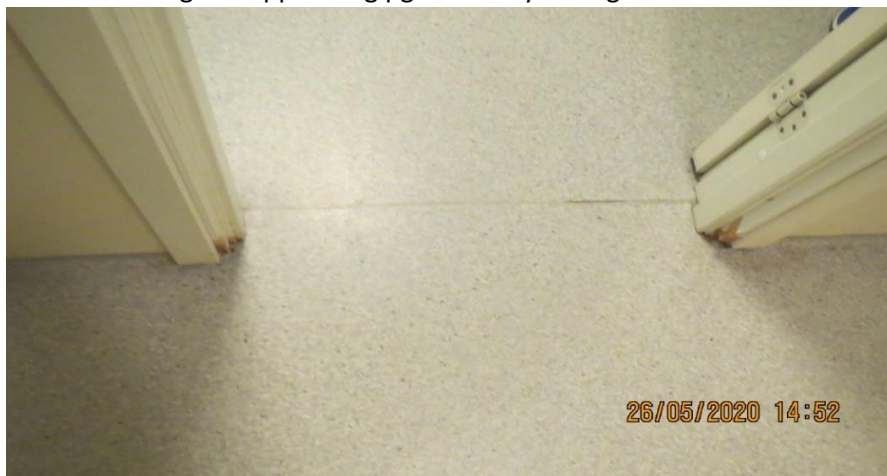
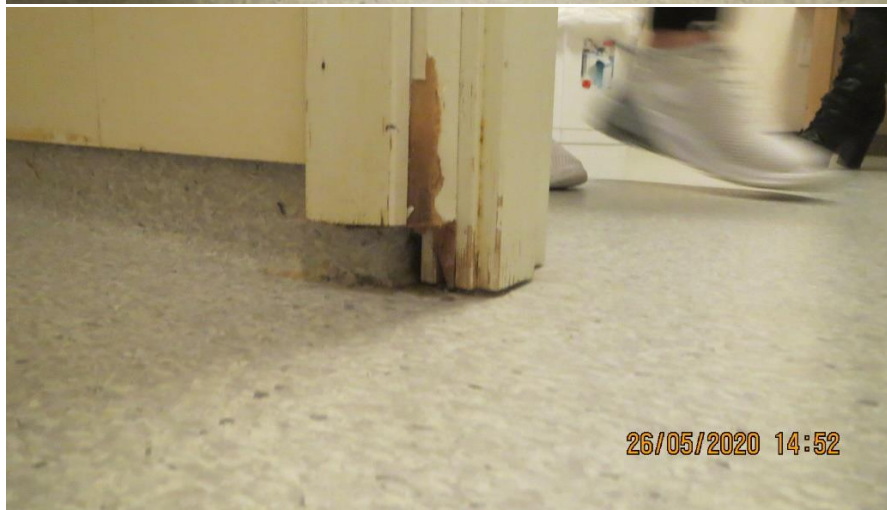
Dørblad ødelagt pga. fukt

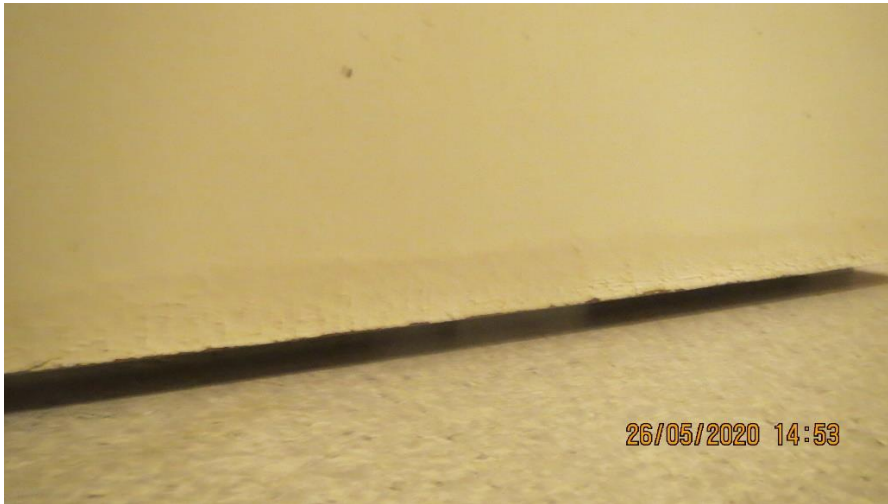
Treningsrom: Mykt under gulvbelegg i lokalt området? Bør sjekkes ut.

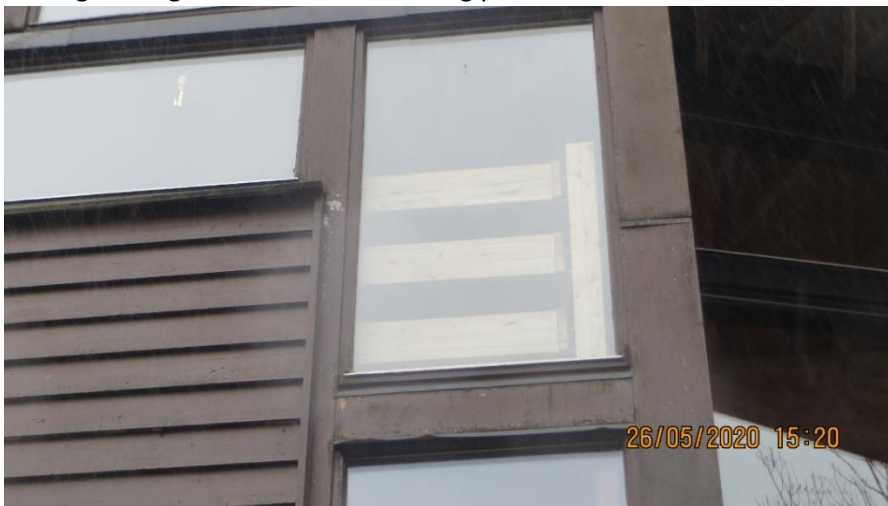
Vannavrenning nedover kledning. Beslag på tak må sjekkes ut.

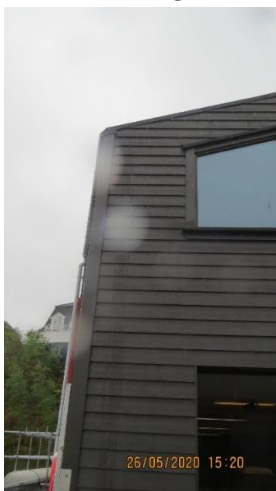
Vann renner nedover kledning flere plasser. Beslagsløsning på gesims rundt tak må sjekkes ut.

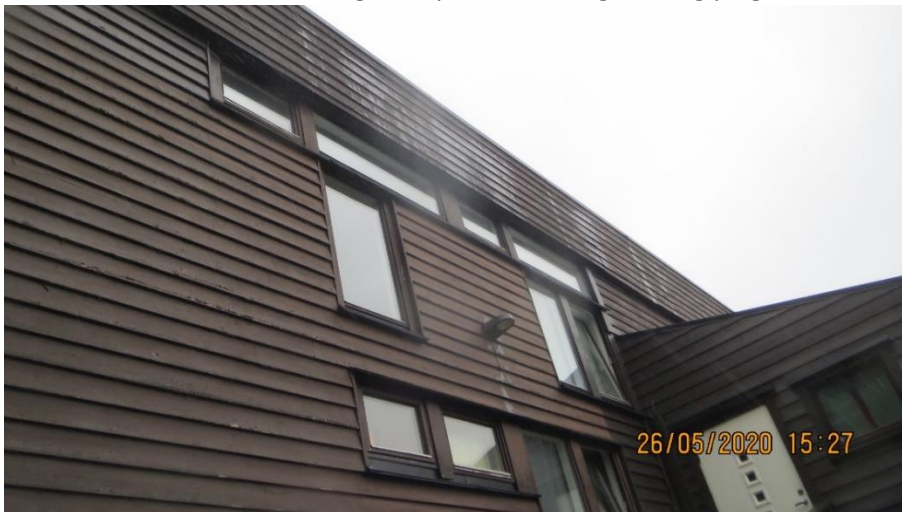
Avflassing på kledning, fuktig rundt utelys på vegg.

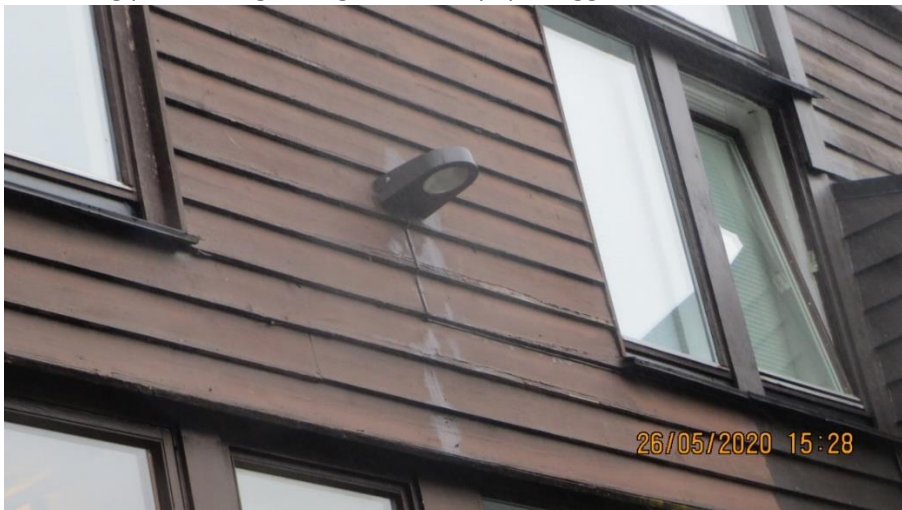
Hjørnebord flasser av. Bør skrapes og males.

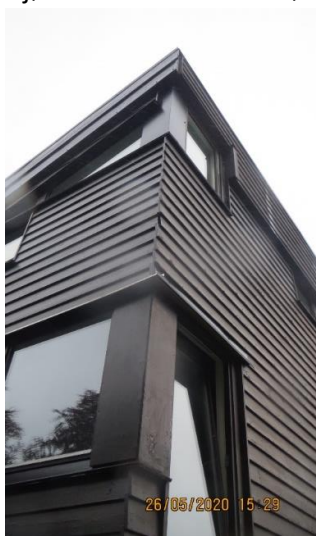
Bord mellom vindu flasser – Bør skrapes og males

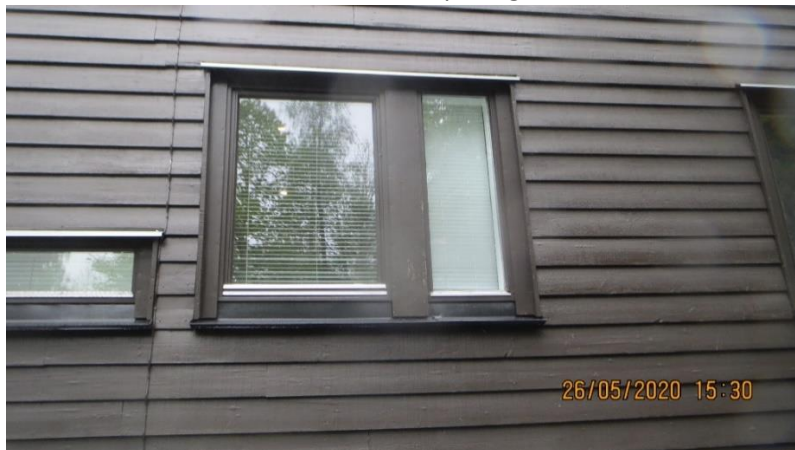
Sprekk i hjørnebord – Fuges tett nå, men kan skiftes på et senere tidspunkt.

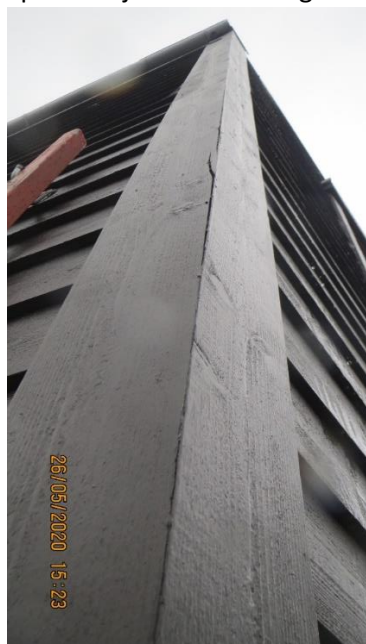
Bord mellom vinduer flasser. Bør skrapes om males

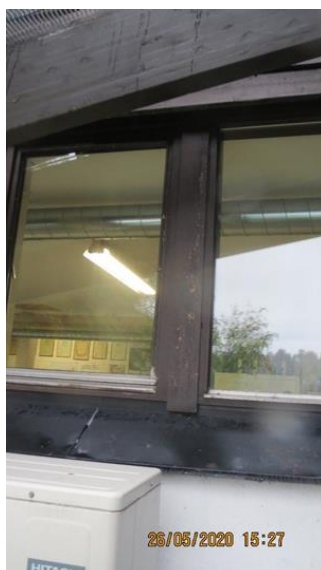
Fasade flasser – Bør skrapes og males

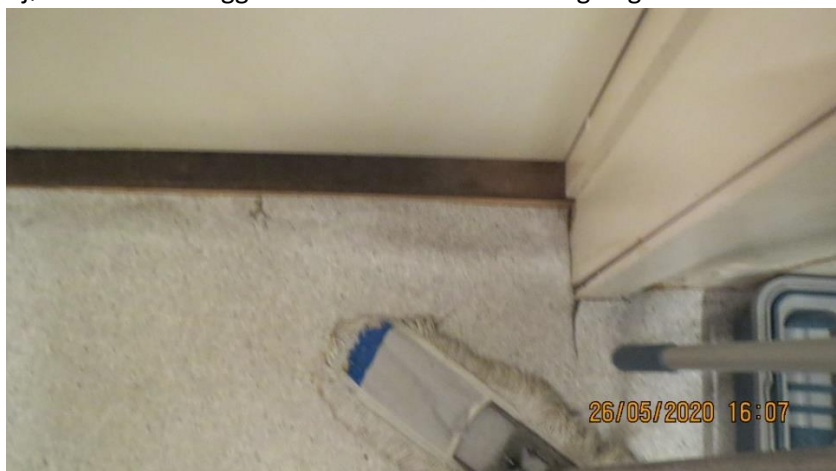
Synlig fukt under kjøkkenbenk. Gulvlister i tre er fuktig og bør fjernes.  
Gulvbelegg: Det må lages hulkile

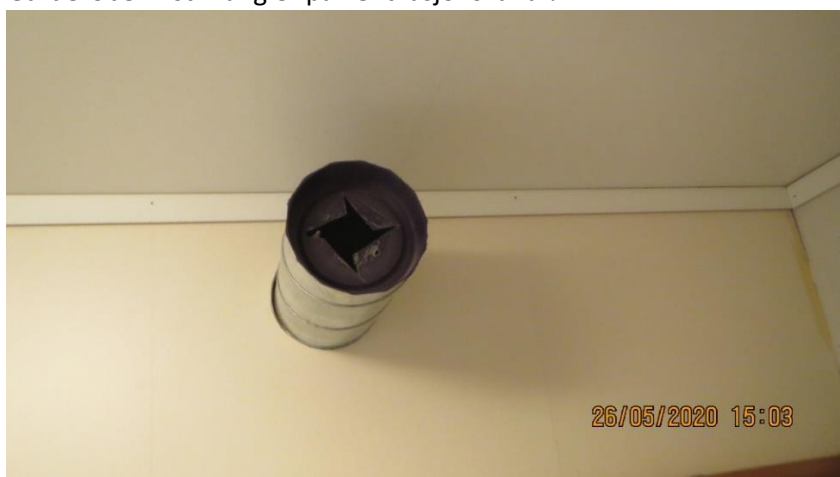
Garderobe: Rist mangler på ventilasjonskanal?

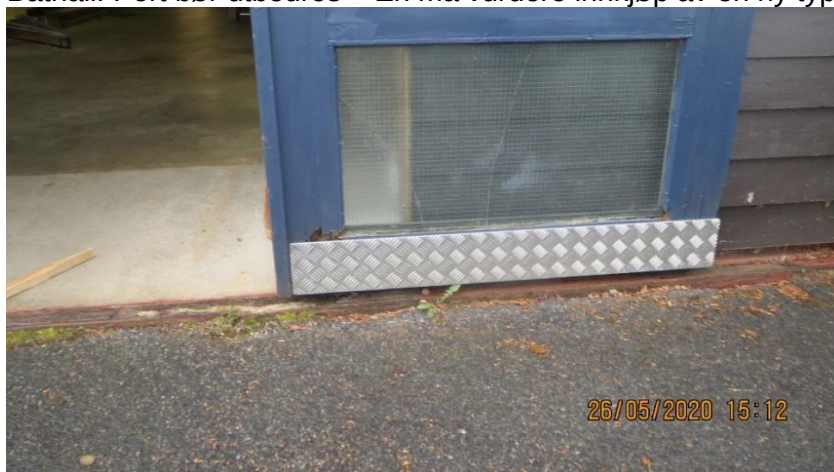
Båthall: Port bør utbedres – En må vurdere innkjøp av en ny type port.

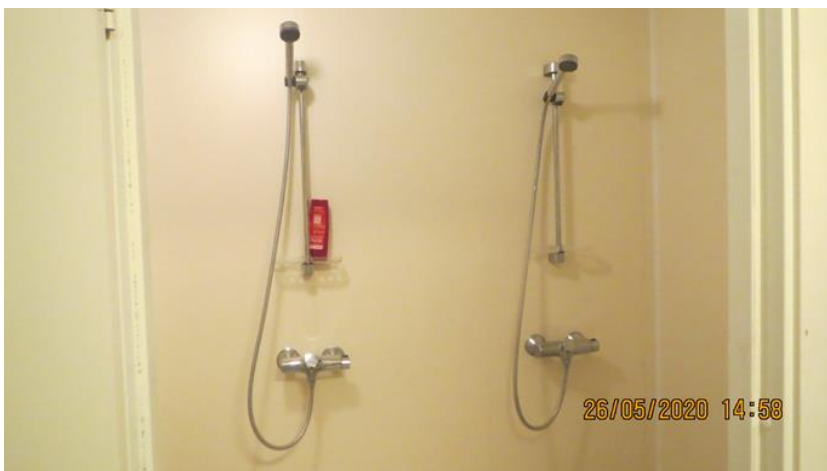
En bør vurdere å skifte over til sparedusj i garderober. Driftsmessig mer økonomisk.

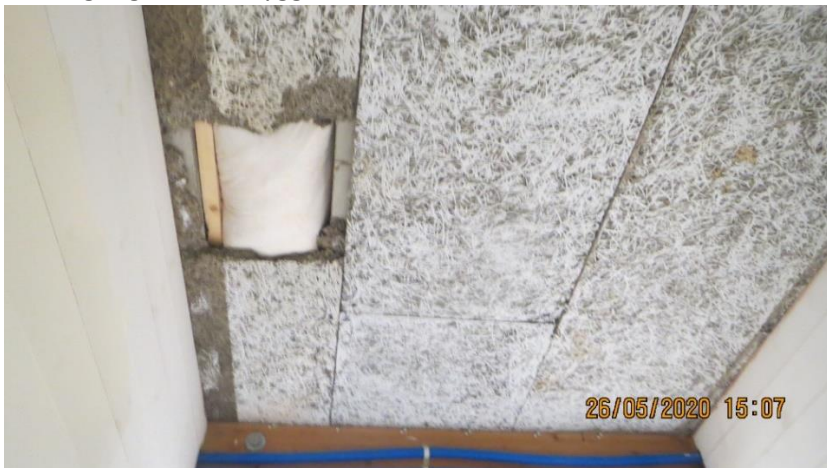
Himlinger generelt i bygget som er skadet bør utbedres evt. skiftes ut

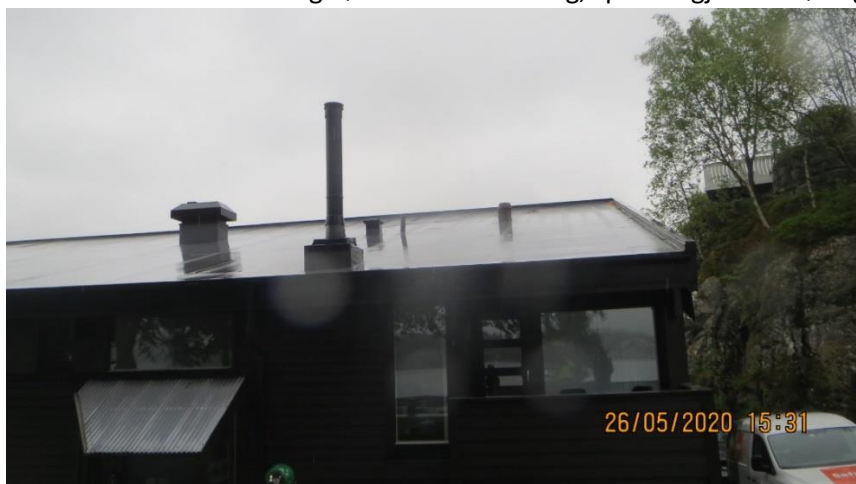
Takhette som ikke er i bruk bør fjernes og blendes. (Lekkasjepunkt)

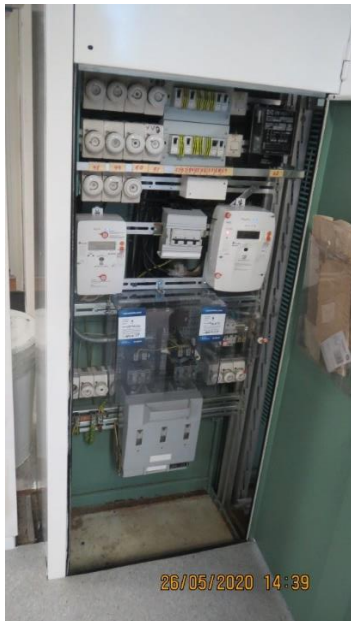
Bør oppgradering for å møte dagens standard (0 – 5 år)  
 Skifte ut skrusikringer til automatsikringer

Kursfortegnelse må oppgraderes

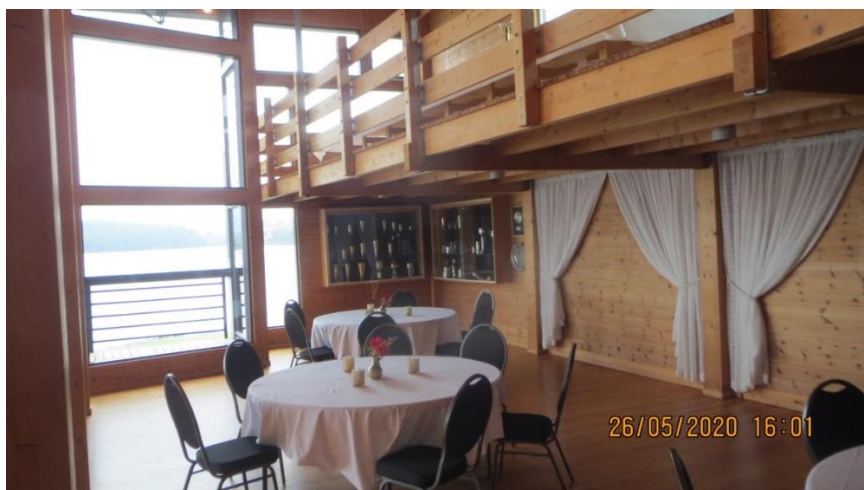
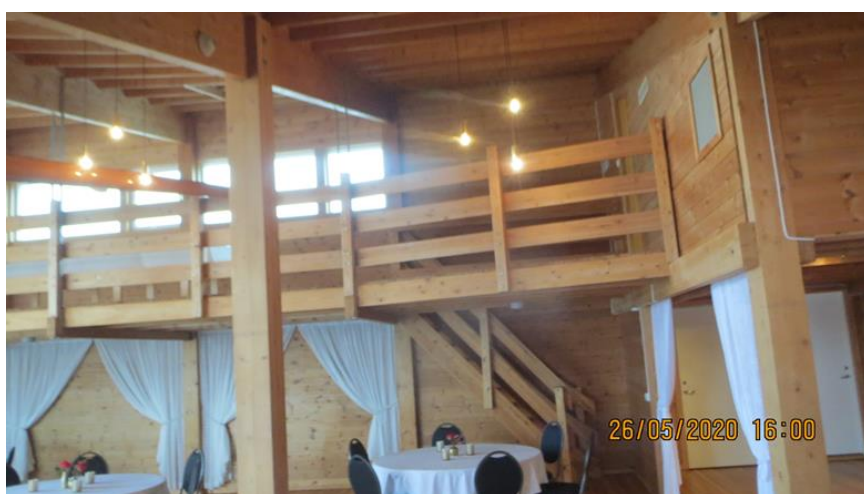
Man bør vurdere å oppgradere selskapslokalet mer til dagens standard. En interiør designer kan bistå. Trenger ikke være store og kostbare grep som skal til for å løfte inntrykket.

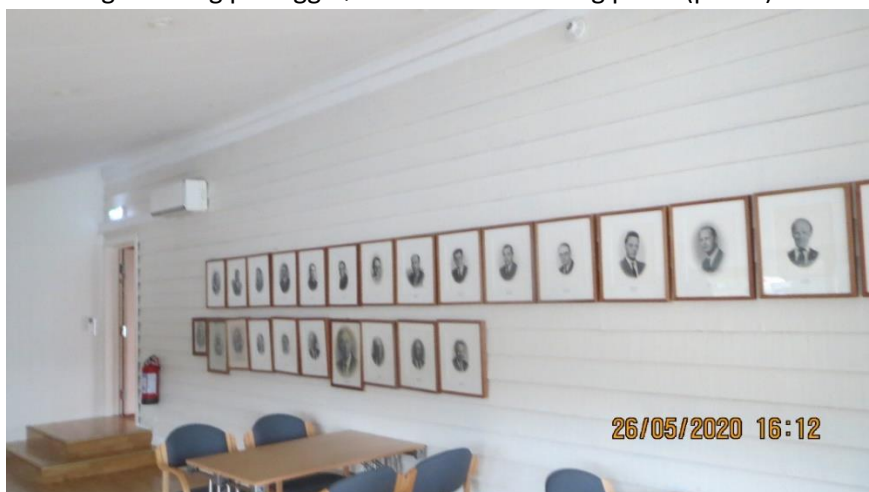
Utvendig kledning på vegg bør kles med innvendig panel (plater) eller andre innvendige veggplater.
