## **Lisleby Sentralidrettsanlegg, Fredrikstad kommune (2.06.2025)**

### **Fakta:**

Type: 8 baners kommuneanlegg

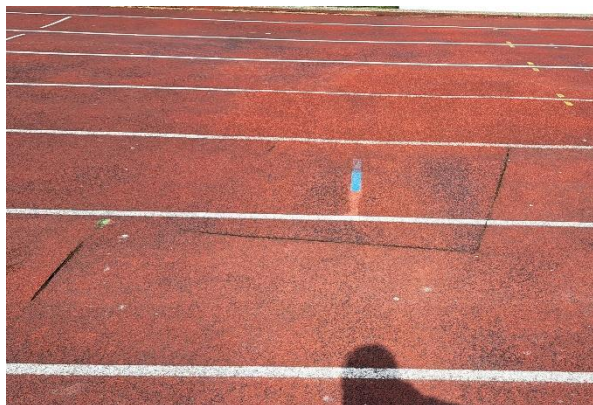
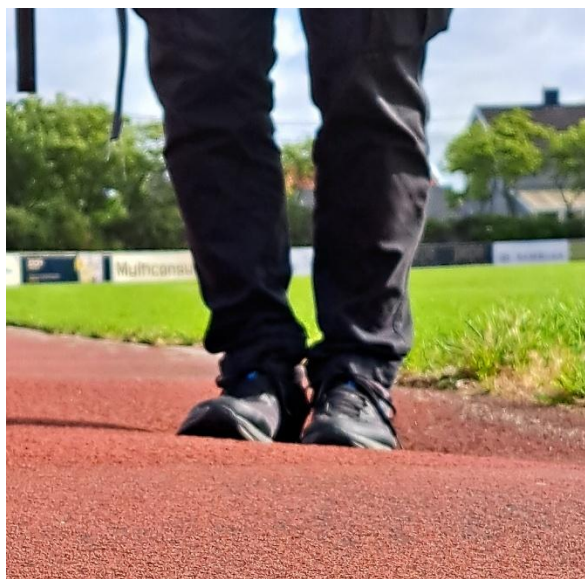
Det ble observert enkelte sprekker i dekkeskjøter på en del plasser rundt hele banen, noe har vært forsøkt reparert, men dette bør vurderes å gjøres noe med. Det er også konstatert en del senkninger (ujevnheter og dumper) i dekket i bane 1, og på et par plasser MÅ det gjøres noe med disse da disse skaper store problemer og er en direkte fare for brukerne. Bane 1 bør stenges for bruk hvis det ikke gjøres noen tiltak her. Det var flom i 2019 (styrtregn) som ga ovennevnte setningsskader på anlegget.

Bilde viser betydelig setning i banen og som rett og slett er farlig for brukerne, og må utbedres snarest.

Det ble opplyst av ved store regnfall så blir vannet stående på banen, noe som tyder på at dreneringen er for dårlig, og som da gir setninger i banedekket. Sarg rundt indre bane var ikke lagt ut ved denne befaringen.

Banen er ikke bra slik den fremstår i dag. En må snarest vurdere en geoteknisk røntgenfotografering av hele løpebanen rundt for å se på drenssystemene og oppbygningen av selve baneunderbyggingen, før en tar stilling til hvilke tiltak som skal gjøres på anlegget.

Ut fra ovennevnte anbefaler derfor NFIF at banen hel renoveres med utskifting av deler eller hele baneoppbyggingen (der det er avdekket større svanker og ujevnheter) og at det legges ny drencasfalt, nytt topp dekke og at hele banen oppmerkes på nytt.

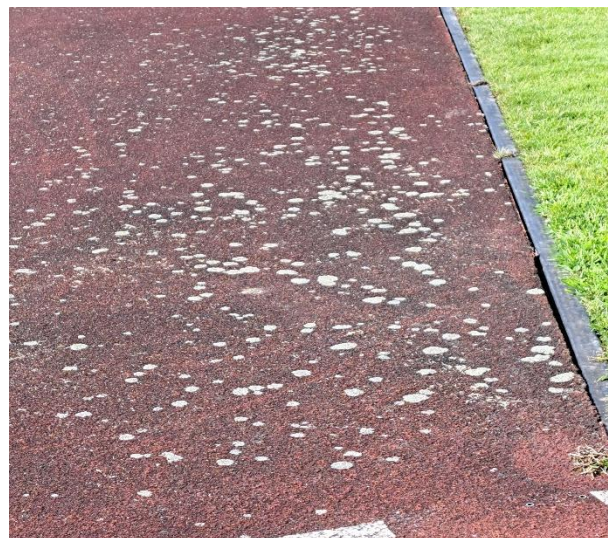
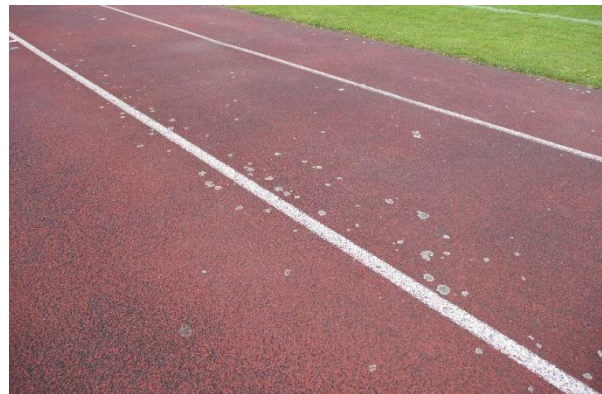
Det er en del mose rundt om på friidrettsdekket, både på løpebanene og i hopptilløp og i spydtilløp. I tillegg noe mose i bane ved port og generelt ved gjerdefundamenter og de deler av søndre sektor som blir trafikkert av gressklipper.

Det finnes en del mose rundt om på anlegget på flere steder, noe som tyder på for dårlig vedlikehold

Man bør være oppmerksom på at forurensning, f.eks. fra klippemaskiner eller at kjøretøy drar med seg smuss inn på dekket, over tid bidrar til at dekket tettes og dermed minsker dets levetid. Rutinene for klipping og transport av gress ut av banen kan med fordel bedres.

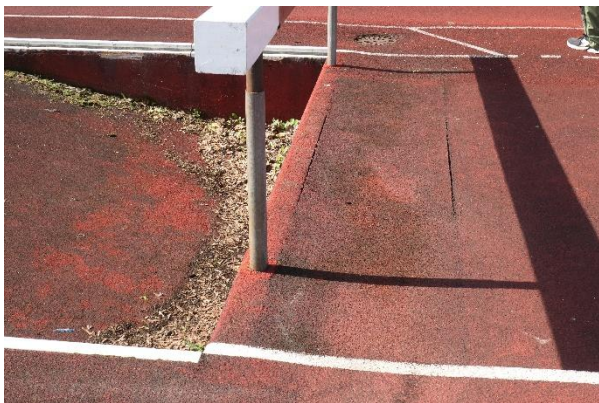
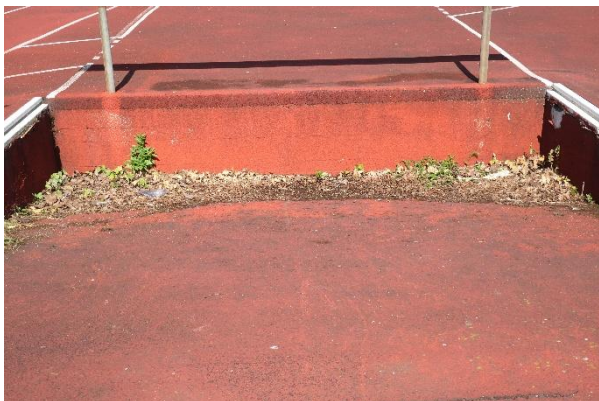
Mot midtre del av nordre sving er det en ujevnheter. Det ble observert setning ved rist innenfor bane 1 ca. 10 meter forbi start 300 meter og en kul ca. 10 meter lenger fram i bane 1. I tillegg var det setninger ved sluk innenfor løpebanen som til dels også går ut i bane 1. Det er noen kuler ca. 10 meter etter start 100meter, verst i bane 5. Ved vanngrava er det en svank fra grav og ut i bane 1 samt i ca. en meters lengde før hinderet til vanngrava.

Ujevnhetene rundt vanngrav er merkbare og viser setningene veldig godt.

Det anbefales også at vanngraven dekkes til med et avtagbart lokk når den ikke er i daglig bruk, da dette letter vedlikeholdet betraktelig. Vanngraven må også bygges om og tilpasses de nye kravene med maksimalt 50 cm dybde.

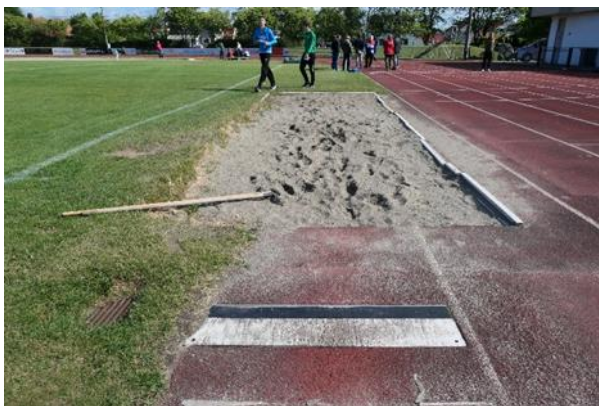
Kantsteinen er mye skadet i søndre lengdegrop. Her ligger blindplankene også noe lavt. Ved nordre lengdegrop er det noe ujevnt rundt lengdeplankene.

Gummikantsteinene for lengdegropene er løsnet på flere steder og må skiftes, samtidig som sanden har bygd seg opp mot gressbanen og danner stor høydeforskjell mellom grop og gressbane. Hoppegropene må tildekkes når de ikke er i bruk, for å hindre at sand dras ut mot løpebanene og tetter til friidrettsdekket.

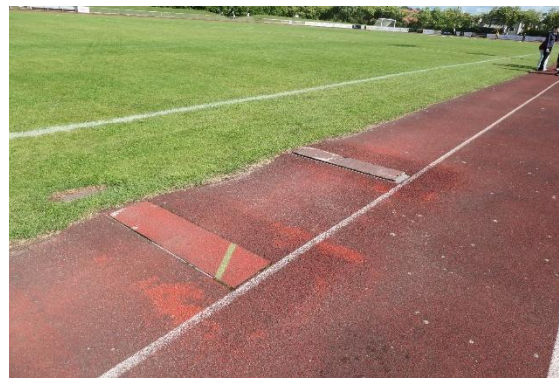
Alle satsplanker, også blindplanker bør skiftes

Dette vil da også gjelde spydtilløp og begge hoppegroper, tilløp med satsplanker, slik at disse kommer i skikkelig stand. Stavkassene bør da tas samtidig.

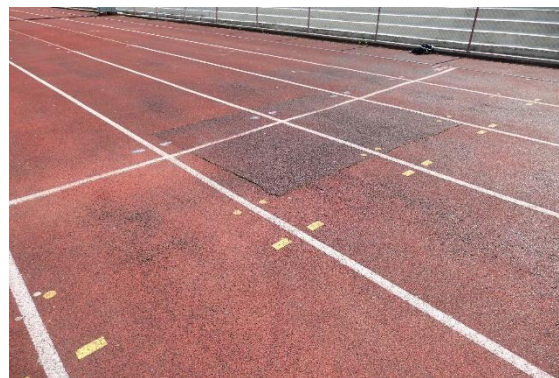
Merkingen er en del slitt, særlig på langsiden.

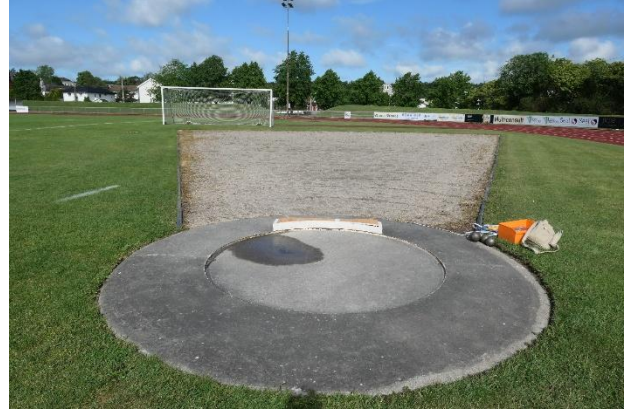
det også støpt inn ringer for slegge/diskos. Alle kasteringer virker litt ru og det bør vurderes en nedsliping av disse. Stopplanken i kuleringen bør repareres og evt. skiftes.

*Kuleringen er litt ru og i kulesektor gror det gress. Stoppebrettet bør repareres eller skiftes.*

Alle kasteringer bør slipes ned da de virker litt ru i overflaten og det bør vurderes om stoppebrettet i kuleringen bør repareres eller skiftes ut.

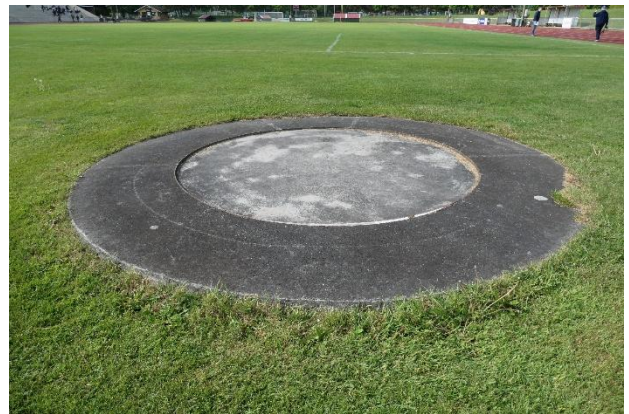
*Diskosring inne på anlegget er også litt ru i overflaten.*

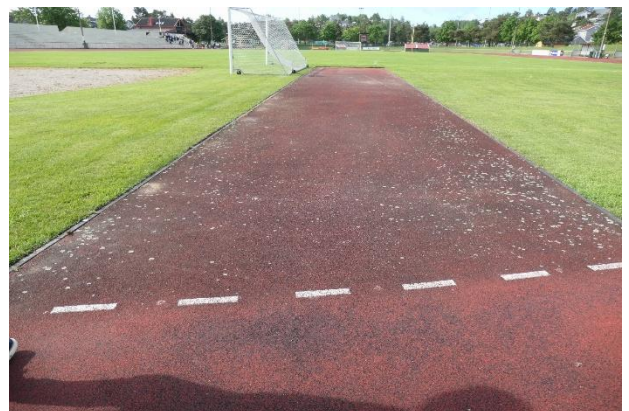
*Mye mose i spydtilløpene, og friidrettsdekket er i ferd med å slippe langs kantsteinen rundt tilløpet, noe som igjen gjør at gress gror opp imellom*
