**Adresse: Trondheimsveien 153-161**

| Prosjekt nr: 101 | Utarbeidet av: Marius Frydenlund | Kontrollert av: Roald Steig |
| Dato: 11.3.2024 | Revisjonsnummer: - | Oppdragsgiver: Sameiet Trondheimsveien 153-161 |

## 1 INNLEDNING

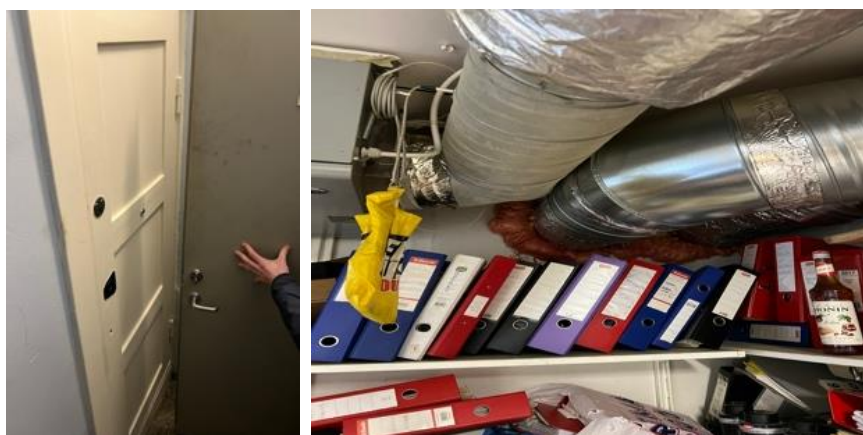
Ventilasjon fra leietaker kebab biten skal gå til egen sjakt og til tak, dette er ikke verifisert og tegninger og dokumentasjon på dette må fremlegges. Det er ukjent hva slags tettemasse som er brukt ved gjennomføring.

| Registrerte avvik og anmerkninger | | Beskrivelse av tiltak | Tilstandsgrad | Kostnad |
|---|---|---|---|---|
| 2. | Ukjent tettemasse ved ventilasjonsgjennomføring hos leietaker kebab biten | Massen må fjernes og det må tettes med godkjent masse. | TG2 | Prises etter løsning. |
| 3. | Mangler dokumentasjon og tegninger på ventilasjon fra leietaker kebab biten | Det må fremskaffes dokumentasjon og tegninger for ventilasjon for leietaker kebab biten | TG2 | Prises etter løsning. |
