# TILSTANDSRAPPORT

Matrikkel: Gnr 83: Bnr 157  
Kommune: 0301 OSLO KOMMUNE  
Betegnelse: Boligblokk  
Adresse: Trondheimsveien 153-161, 0570 OSLO

Dato befaring: 18.09.2018  
Utskriftsdato: 15.02.2019  
Oppdrag nr: 405

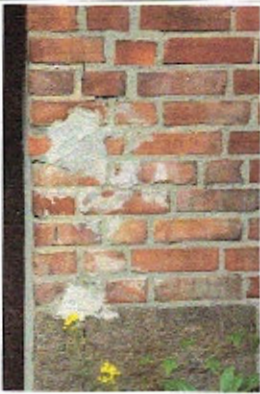
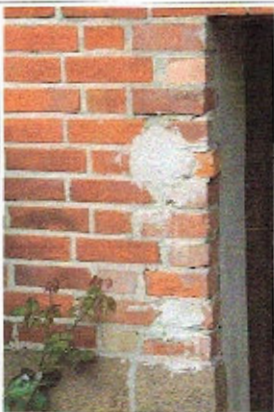
| Tilstandsvurdering/<br>tilstandsgrad: | Fasadeforblending av teglstein har avskallinger, utettheter og sprekkdannelser i fuger.<br>Pusset murfasader har noe avskallinger og sprekkdannelser.<br>Material/symptom:<br>Overflater på teglsteins og pusset mur bør overflates, for å sikre konstruksjonen for videre svikt. | | |

- Fasade av teglstein bør overflatebehandles og utbedres innen en tidsperiode på 1-3 år for å unngå videre skader på bygning.

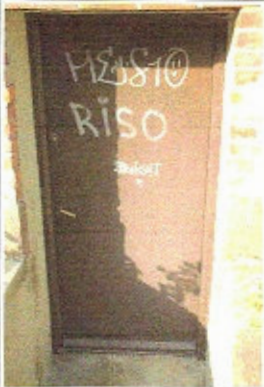
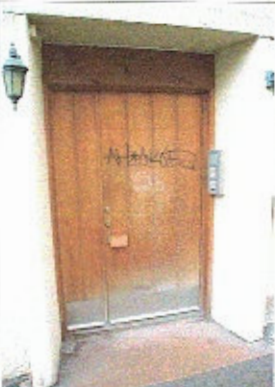
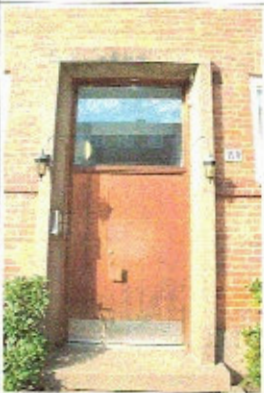
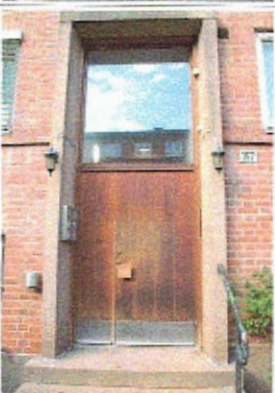
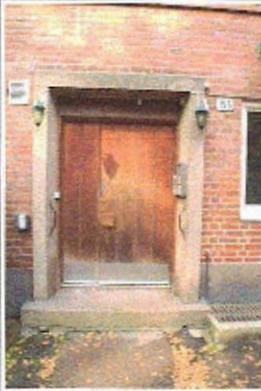
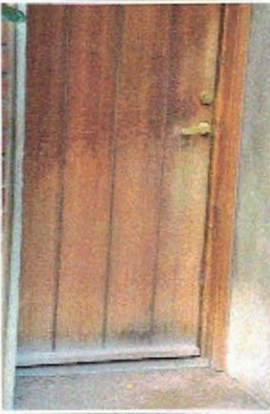
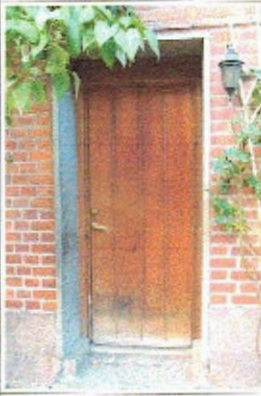
| Tilstandsvurdering/<br>tilstandsgrad: | | Ytterdører er værslitte og har noe oppstukket trevirke i nedre del av dører.<br><br>Material/symptom:<br>Overflater på dører bør overflatebehandles eller skiftes ut. | |

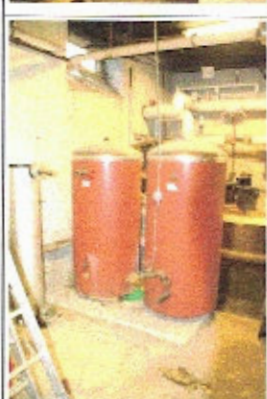
Lekker fra rørskjøt.

| Tilstandsvurdering/<br>tilstandsgrad: | Soilrør i fellesareal i kjeller har rustskader.<br>Røranlegg i tak i kjeller for varmtvann har lekkasje fra et punkt.<br>Et avløpsrør har sprukket, ukjent om dette er i bruk.<br>Material/symptom:<br>Soilrør bør utbedres og overflatebehandles.<br>Vannlekkasje på rør i tak må utbedres og tettes.<br>Sprukket avløpsrør bør utbedres hvis det er i bruk. | | |

- Vannlekkasje fra rør i tak i kjeller, dette bør utbedres fortløpende.

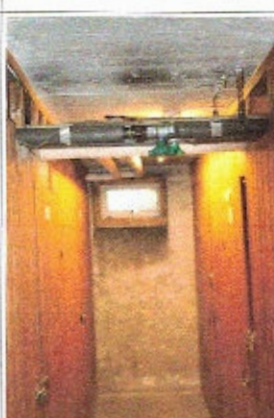
| | Rustskader | | Sprekkdannelser |

- Rustangrep på soillrør, dette bør overflatebehandles eller skiftes ut om 1-5år

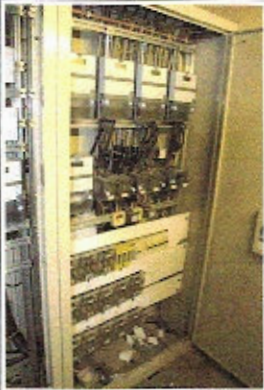
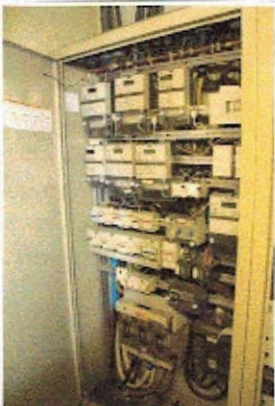
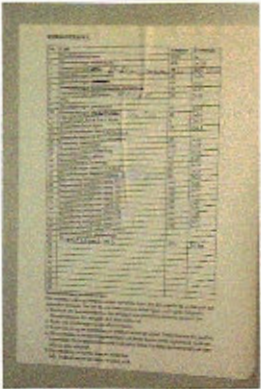
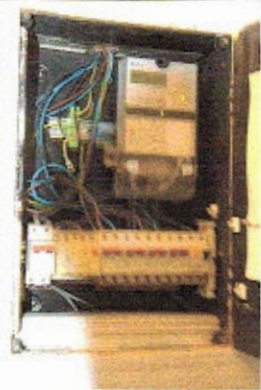
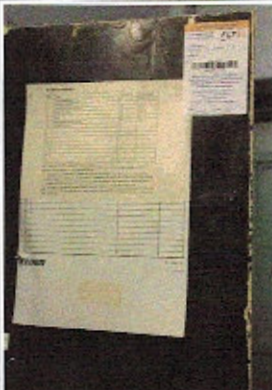
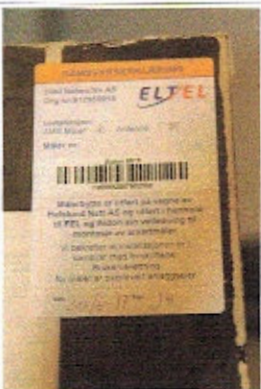
| Tilstandsvurdering/<br>tilstandsgrad: | Ved befaring er det avdekket flere løse ledninger langs vegger i oppganger, samt el skap som antas ikke være i bruk, men ikke er tatt bort. Det er også koblingsboks i vegg som ikke er avblendet.<br>Material/symptom:<br>Forhold bør utbedres. | | TG: 2<br><input type="checkbox"/> |

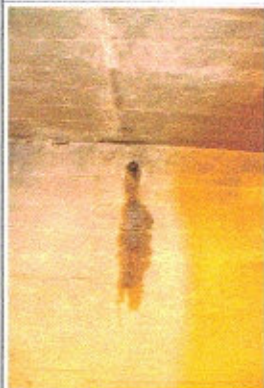
Tilstandsvurdering/  
 tilstandsgrad: Normal til moderat bruksslitasje.  
 Yttervegg har punktering lekkasje fra uvennlig murkonstruksjon.  
 Material/symptom:  
 vannlekkasje bør utbedres og tettes.

- Grunnmur har en punktering i kjeller som bør utbedres innen 1-2år for å sikre konstruksjon for videre fuktbelastning.

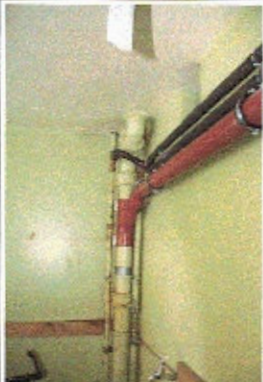
| Tilstandsvurdering/<br>tilstandsgrad: | Noe avskallinger i mulig i tak.<br>Material/symptom:<br>Overflater bør overflatebehandles. | TG: 2<br><input type="checkbox"/> <input checked="" type="checkbox"/> |

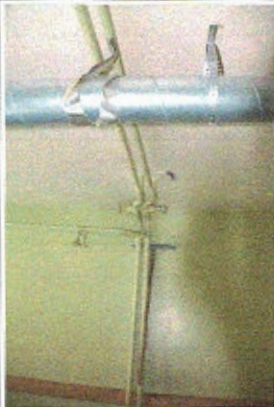
| Tilstandsvurdering/<br>tilstandsgrad: | På grunn av manglende ventilasjon i rommet så har overflatebehandling av himling begynt å avskalle. Ventilasjonsrør som går igjennom rommet er ikke tilfredstillende festet heller.<br>Material/symptom:<br>Ventilasjons av bør utbedres, samt røranlegg festes korrekt. | | |
