# VEDLEGG TIL FREDNINGSFORSLAG

**ORMSUNDVEIEN 16 – ORMSUND LEIR,  
OSLO KOMMUNE**

**Revidert april 2014**

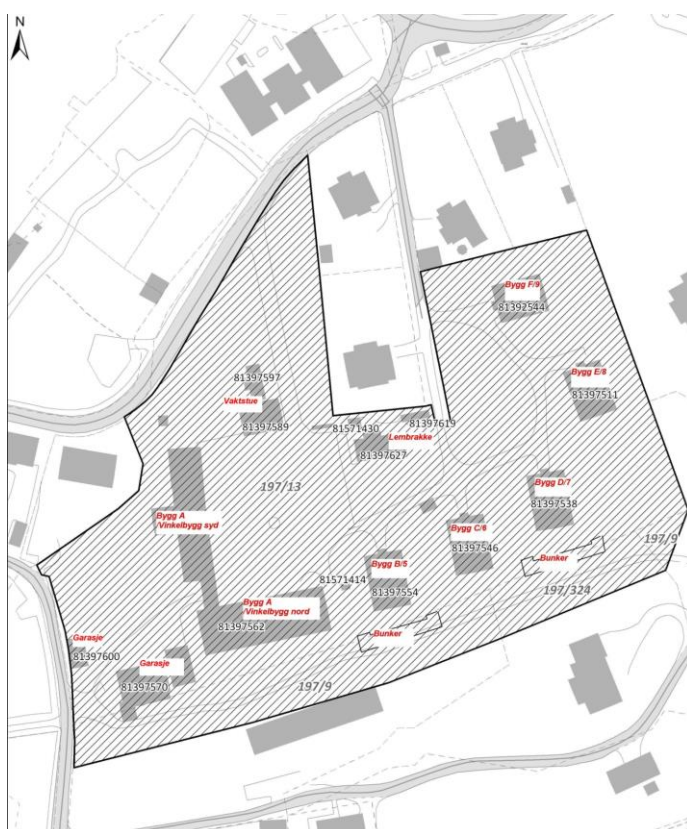
Fredningsforslag for Ormsundveien 16 a-f  
gnr/bnr 197/13  
Oslo kommune

Forslag om fredning etter kulturminneloven § 15 omfatter området avmerket på kart nedenfor:

Foreslått fredet, KML § 15

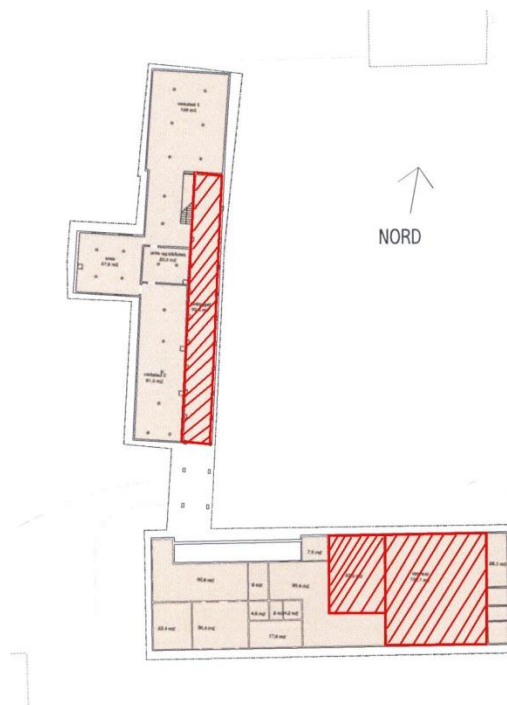
Bygg A/vinkelbygg syd og nord:

I Bygg A/vinkelbygg syd og nord, omfatter fredningen følgende interiører:

- Innebygget gangareal i vinkelbygg nord.
- Spisesal og bibliotek i vinkelbygg syd.

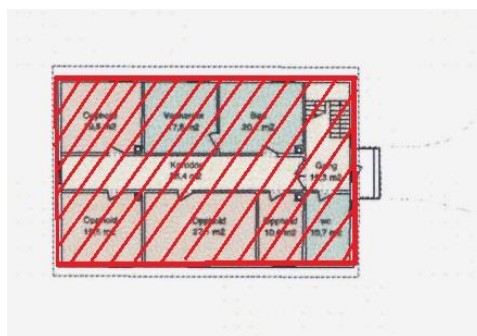
Bygg B/4 (1. og 2. etasje):

Kasernebygg B/4 fredes med innvendig planløsning, materialbruk og overflatebehandling, og detaljer som vinduer, dører, gerikter, listverk, eventuelt eldre elektriske armaturer, lysbrytere m.m.

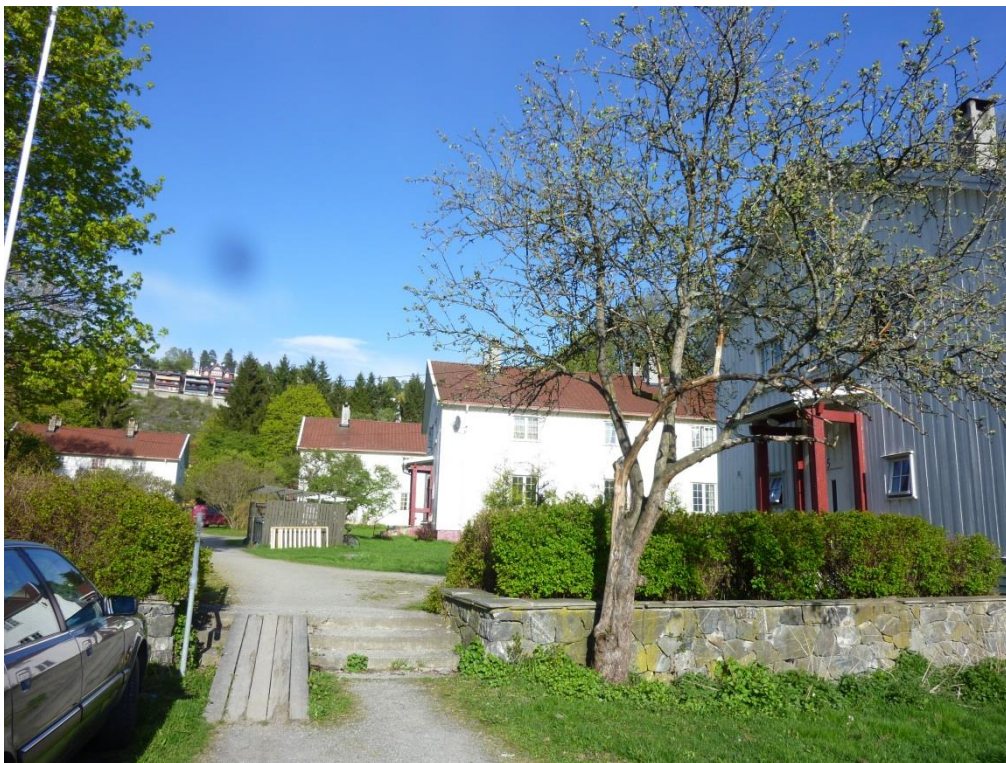
**Øvre terrengnivå med kassernebygg. Foto: september 2013, Byantikvaren i Oslo.**

Ormsund leir ligger tilbaketrukket fra Ormsundveien og er omgitt av villabebyggelse med store hager. Leiren består av to deler, et forlegningsområde og et område for fellesfunksjoner. Eiendommen har da også to terrengnivåer som speiler dette. Det øvre nivået, mot nordøst, rommer fem soldatkaserner og en lemmebrakke. Disse er nærmest anlagt rundt et tun. Man skal ikke se bort fra at det finnes elementer av "kamouflasje-hensyn" her ettersom bygningene gled godt inn blant den omkringliggende villabebyggelsen.

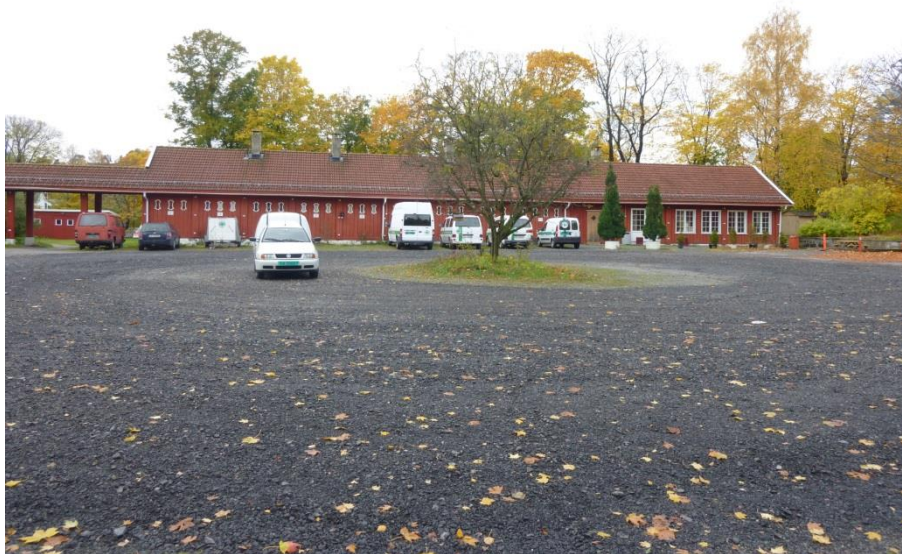
Nedre terrengnivå med gårds/paradeplass. Foto: september 2013, Byantikvaren i Oslo.

På den vestlige del av eiendommen ble det oppført to én-etasjes bygninger anlagt i vinkel og forbundet med et overbygg. Dette ble brukt som spise- og kontorbrakker samt bolig for kommandanten. Vinkelbygget ligger på et lavere terrengnivå og arealet foran bygningen, avgrenset av terrenghevingen mot øst, sammen med en vaktstue mot nord, dannet rammen rundt en firkantet gårds/paradeplass. Plassen har grusdekke og avgrenses av mur mot øvre nivå og en forhøyet skiferkledd sokkel og mur rundt vaktstua. Innkjørselen består av prefabrikerte betongmoduler, et typisk tysk veidekke.

Paradeplassen utgjorde et obligatorisk element i det tyske leirbyggeriet og ble brukt til oppstilling og kontroll av personell. Dette kunne være både militært personell, krigsfanger og tvangsutskrevne arbeidere, avhengig av leirens funksjon. Men paradeplassen fungerte også som leirledelsens kommunikasjonspunkt overfor troppene, der ordre ble gitt og beskjeder formidlet. Her fant også avstraffelser sted. Plassen lå ofte i tilknytning til fellesfunksjonene, slik tilfellet er i Ormsund leir.

Leirområdet er pent opparbeidet med busker og trær – singelstier, flaggstang osv. Dette understreker leirens todelte preg med en del for arbeid og en for fritid. Det karakteristiske veidekket av prefabrikerte betongmoduler ligger her fremdeles. Hele leiren var i tillegg inngjerdet med plankejerder.

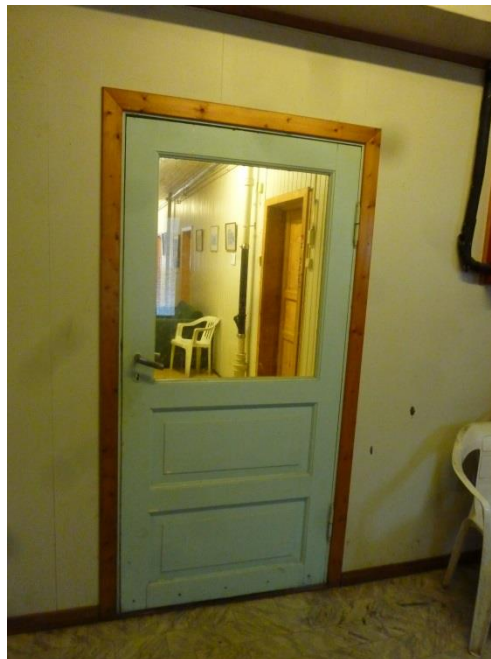
**Dør til korridor 1.etg. Foto: Byantikvaren i Oslo, januar 2014.**

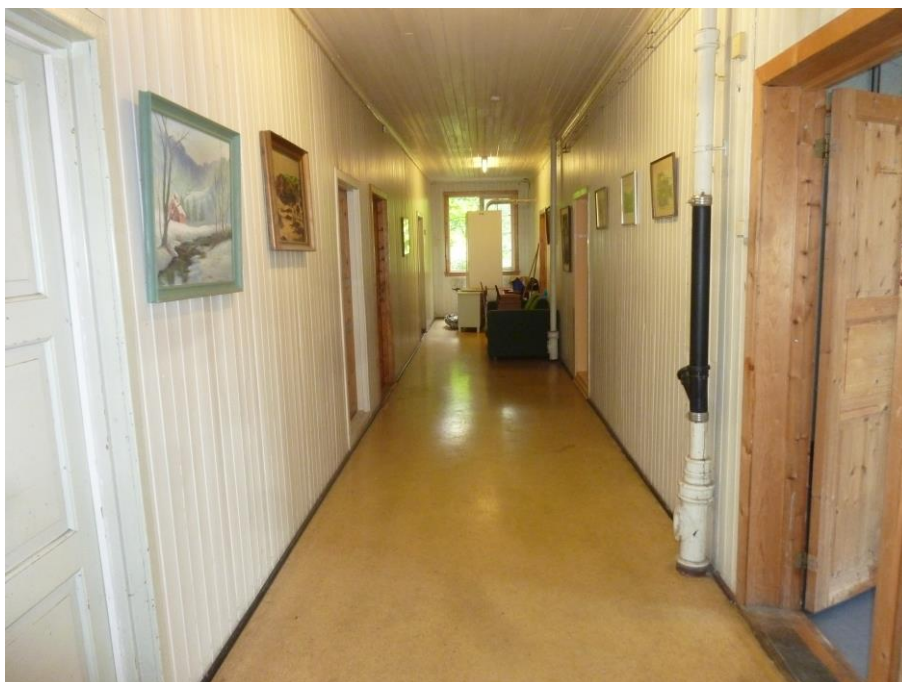
**Korridor 1. etg. Foto: Byantikvaren i Oslo, september 2013.**

Kasernebyggenes korridorer og trapperom har panelte vegger. Gulvene har i hovedsak fått nytt belegg, med unntak av trappen fra 2. etasje til loftsetasjen som har det opprinnelige bemalte tregulvet. Trappegelenderet er malt som veggene, mens håndløperen er malt svart.

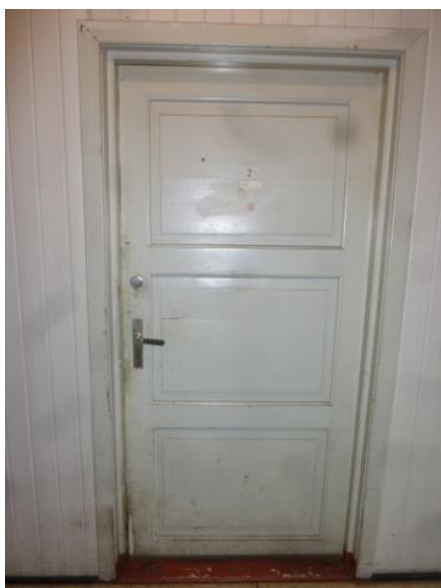
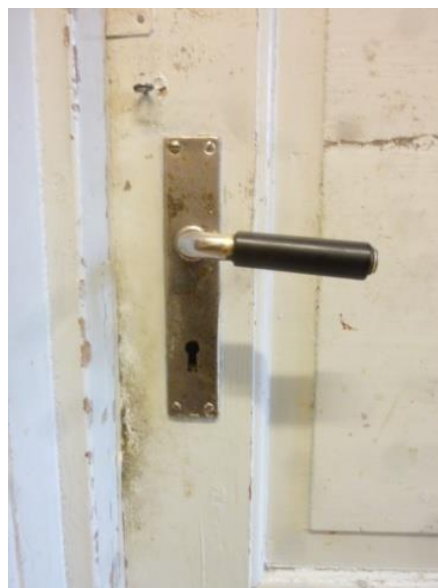
**Dør fra korridor inn til enkeltrom, med originalt dørhåndtak. Foto: Byantikvaren i Oslo, september 2013.**

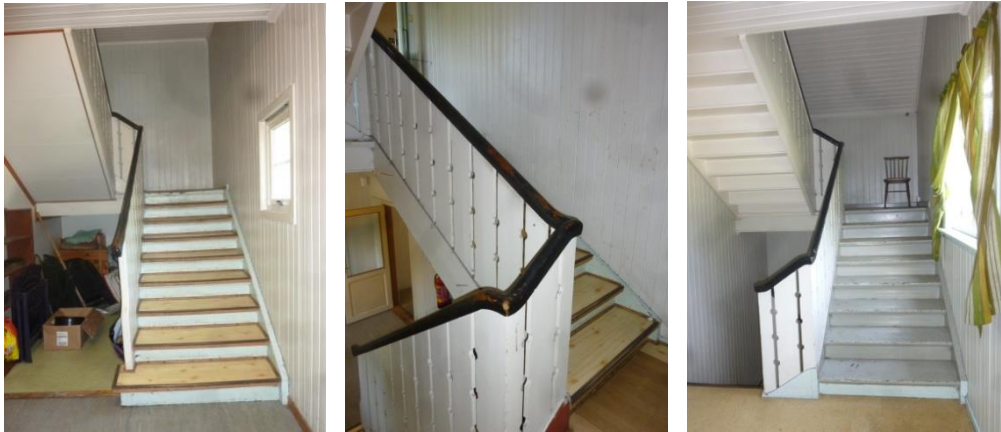
**Trapperom. Foto: Byantikvaren i Oslo, september 2013.**

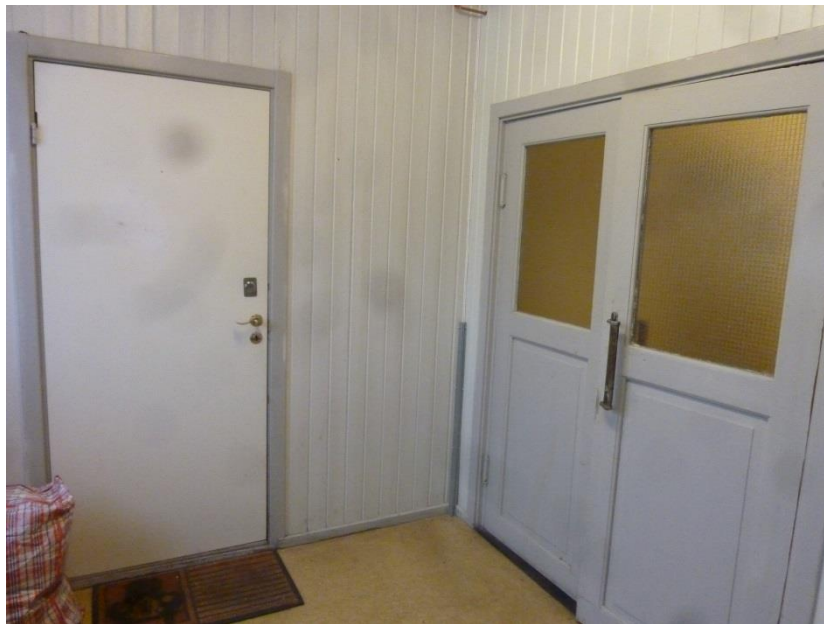
**Trapperepos 2.etg. Foto: Byantikvaren i Oslo, januar 2014.**

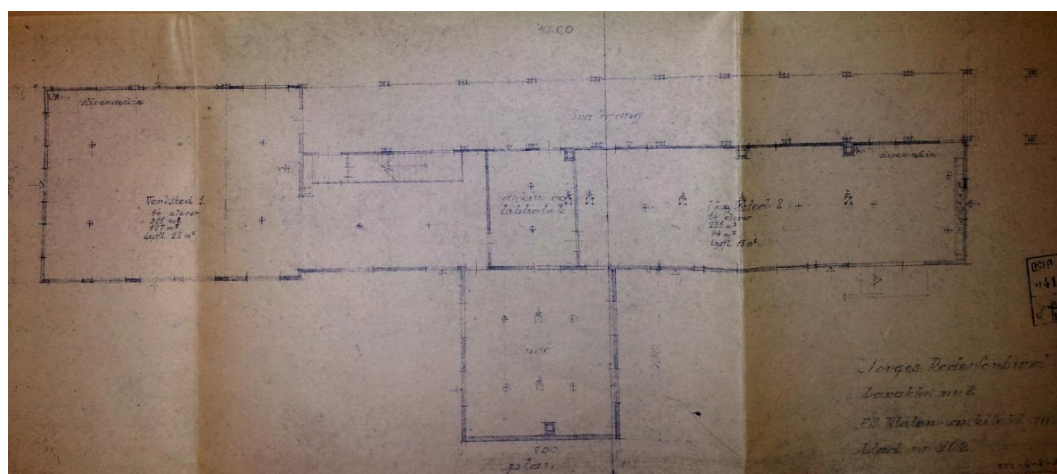
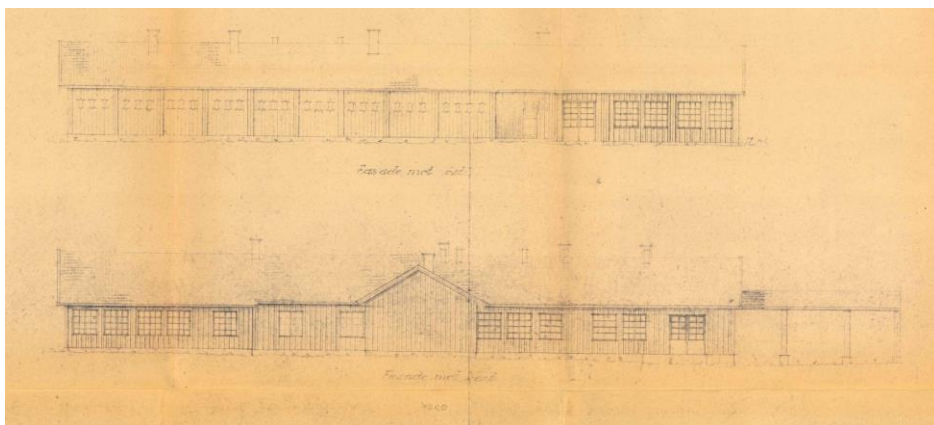
**Byggetegninger 1948, tilbygging av smie på vinkelbygget, PBEs arkiv.**

I forbindelse med at Ormsund leir ble omgjort til Skibsfartens Internat i 1948 ble vinkelbygg nord bygget om til to verksteder og det ble tilbygget smie for å huse to klasser maskinistaspirantkurs (brev av 03.04.1948). Bygningenes planløsninger ble noe endret.

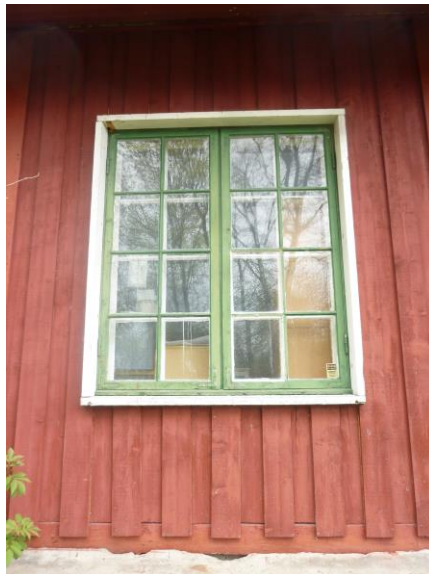
**Vindu vinkelbygg nord. Foto: Byantikvaren i Oslo, sept. 2013.**

Fasaden som vender mot gårdsplassen på vinkelbygg nord har smale vindusåpninger med dekorativ omramming. Vinduene leder inn til et langsgående overbygd gangareal. Gangarealets fasade består av brede paneler forbundet med hverandre med små metallstag som gir omkring 2 cm mellomrom mellom plankene. Det overbygde arealet har en militær typologi med et delvis innebygget uteområde, et kaldt område, men som var åpent i enden ut mot spisesalsbygget. Gangarealet omfattes av interiørfredningen. Vindusutformingen i fasaden gir assosiasjoner til skyteskår der hensikten var å ha et kontrollerende overblikk over gårdsplassen uten at betrakteren selv ble sett. Dette har trolig ikke vært funksjonen i Ormsundleiren, men mer å regne som en fantasi-konstruksjon, en utformingen slutter opp om anleggets karakter som militærleir.

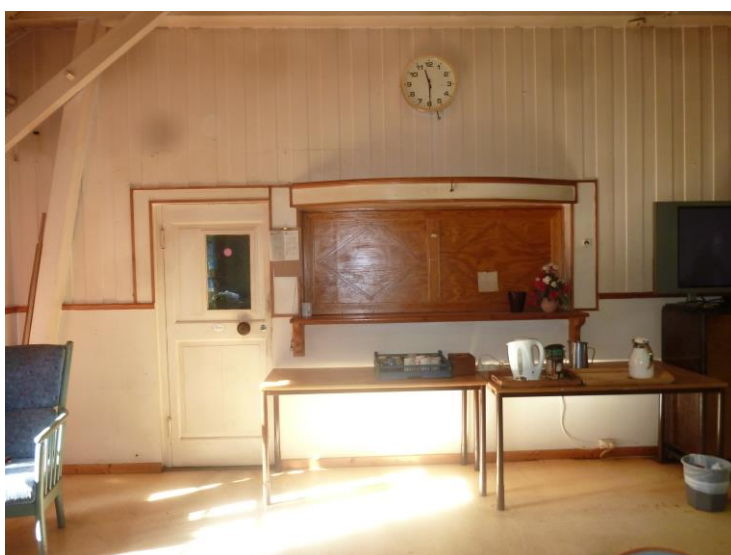
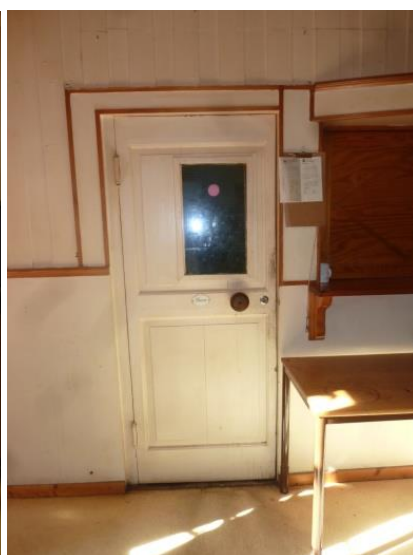
**Spisesal med serveringsluke. Foto: Byantikvaren i Oslo, september 2013.**

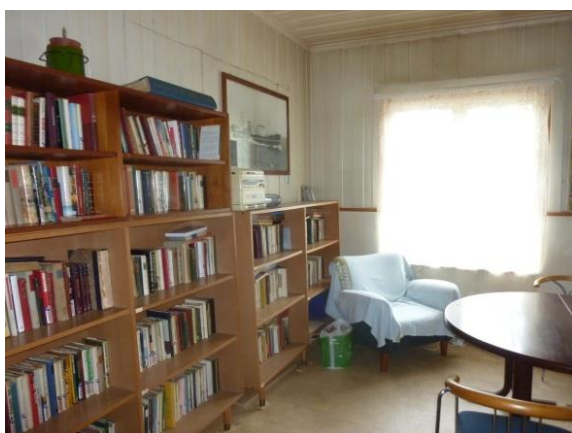
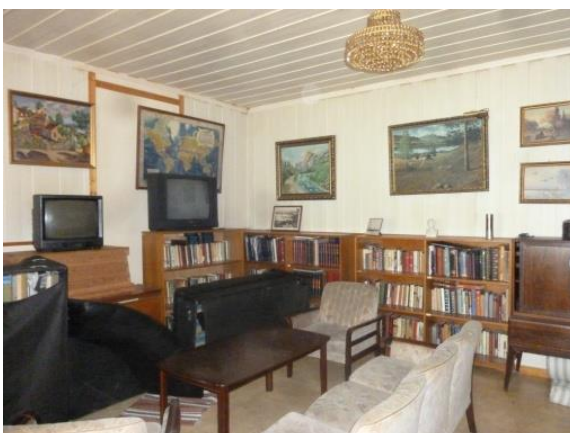
**Bibliotek. Foto: Byantikvaren i Oslo, september 2013.**

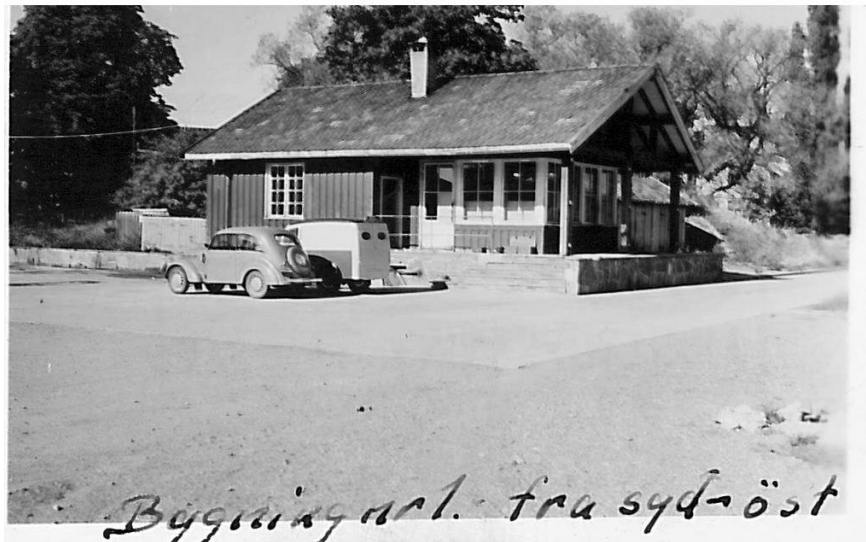
Foto: 1947, PBEs arkiv.

Vaktstua ble oppført ved siden av innkjørselen fra Ormsundveien. Ut for denne stod opprinnelig to skilderhus, som det i dag bare er fundamentene igjen av.

Vaktstua ble oppført i en etasje med saltak. Bygningen har samme nøkterne uttrykk som kasernebyggene med unntak av dype takutspring mot øst, med åpen bjelkekonstruksjon, som danner en overbygget veranda. Nord for vaktstua ble oppført en garasje. Denne garasjen er ikke inntegnet på situasjonsplaner fra 1940-tallet, men fremkommer på fotografier fra krigen og 1947, og er derav del av det opprinnelige anlegget. Vinduene mot verandaen i vaktstua er skiftet og avviker fra opprinnelig utforming. Med unntak av dette fremstår vaktstua uten større endringer i eksteriøret. Bygningen er i de senere år benyttet som legekontor.

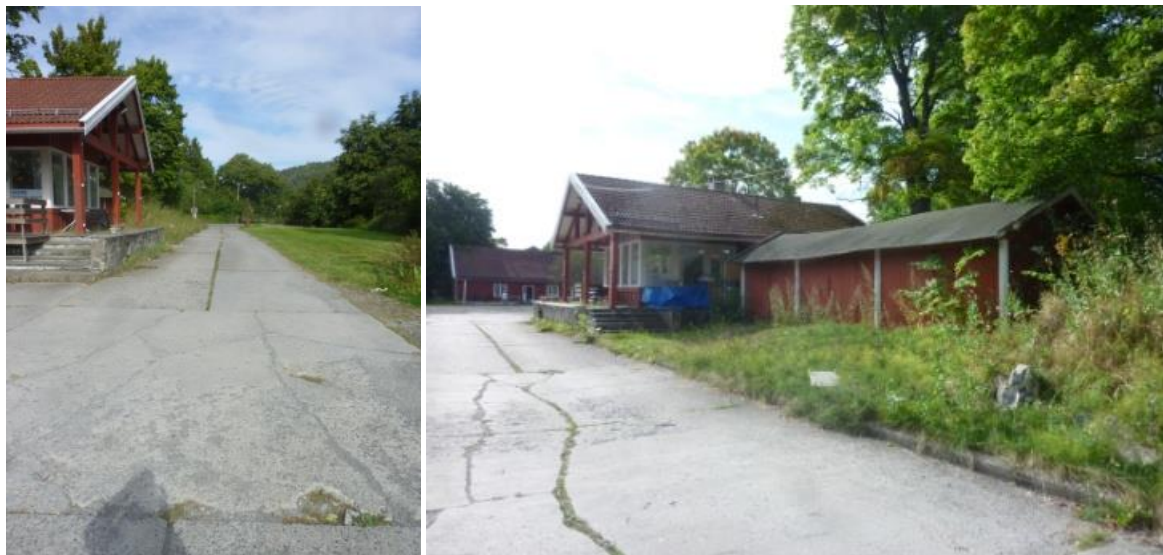
**Innkjørsel med betongmoduler. Foto: Byantikvaren i Oslo, september 2013.**

6. Nye tiltak som vil kunne endre uterommet og paradeplassen (øvre og nedre terrengnivå), samt innkjørselen, er ikke tillatt. Eksisterende dekker, murer og betongmoduler skal bevares.

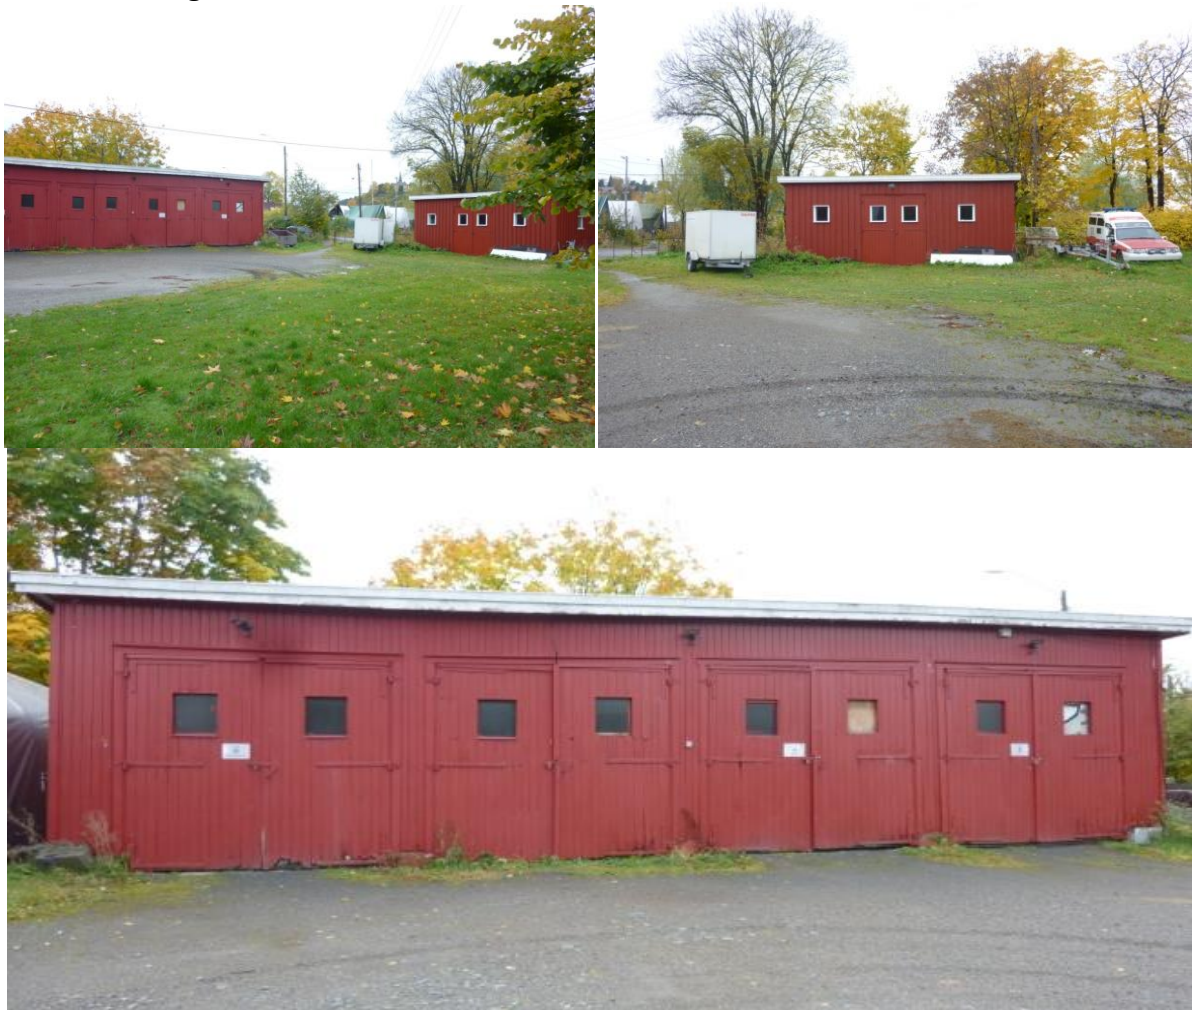
**Foto: Byantikvaren i Oslo, oktober 2012.**

Sydvest for vinkelbygget er det oppført to større garasjebygg som begge omfattes av fredningen. Bygningene fremkommer på de tidligste situasjonsplaner og oversiktsfoto. Garasjebyggene er i én høy etasje med pulttak og store garasjeporter mot gårdsplassen som ligger i bakkant av vinkelbygget. Det eksisterer ikke eldre fotomateriale som viser hvorledes bygningene fremstod på 1940-tallet. En gjennomgang av bygningene viser imidlertid at den

største garasjen, med fire dører, har bevart eldre, opprinnelige materiale og fremstår uten endringer. Det minste garasjebygget er et nybygg som erstatning for en tilsvarende garasje som var i dårlig teknisk stand.

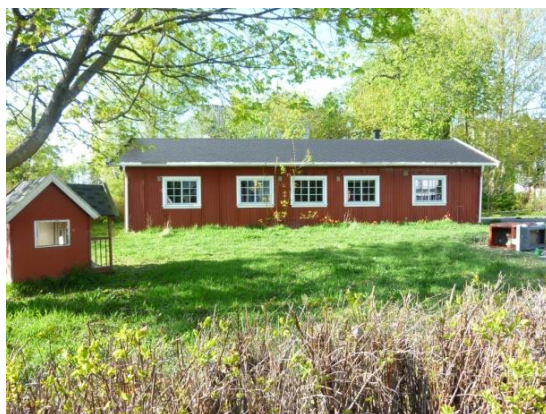
Foto: Byantikvaren i Oslo, oktober 2012.

Brakkebygget anlagt mellom kasernebyggene, foran Ormsundveien 12, var opprinnelig en tysk lemmebrakke oppført ved Sognsvann. Dette er en tradisjonell brakketype bygget med prefabrikerte elementer. I 1946 flyttet Militærpolitiet brakka til Ormsundleiren til eget bruk. Dette ble imidlertid ikke langvarig og allerede i 1947 opphørte Ormsundleiren som militærforlegning. I 1949 ble det byggemeldt endringer i lemmebrakka slik at denne kunne benyttes som barnehage driftet av Nedre Bekkelaget Husmorlag. Det ble da lagt nytt gulv over eksisterende, innredet kjøkken og to wc, (brev av 12.04.1949).

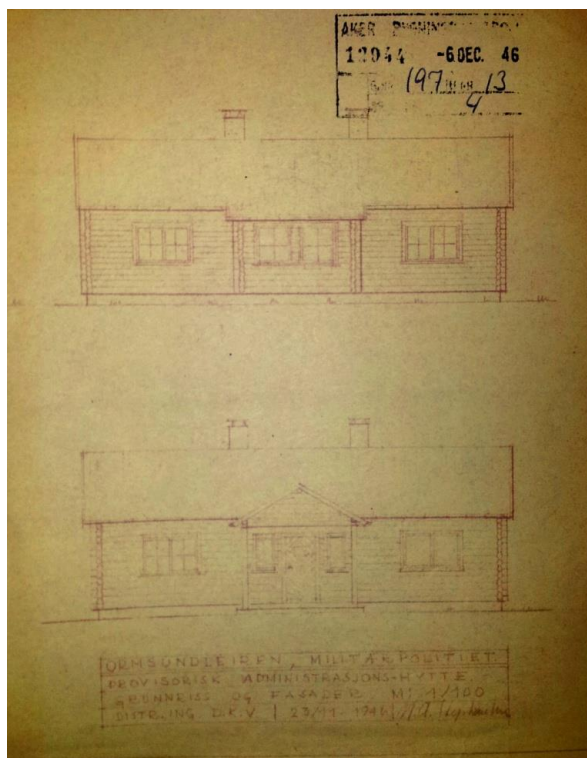
Maskinlaftet tømmerhytte, PBEs arkiv.

Militærpolitiet oppførte også en maskinlaftet tømmerhytte fra en tidligere tyskerleir på eiendommen, (byggemelding 06.12.1946). Denne hytta ble anlagt foran Ormsundveien 10, men ble fjernet etter få år og inngår ikke lenger i anlegget.

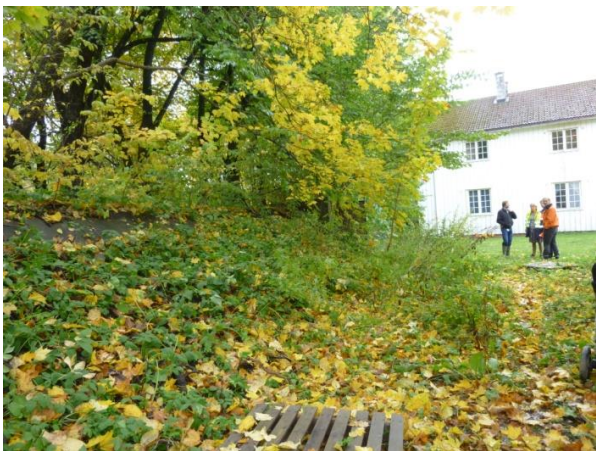
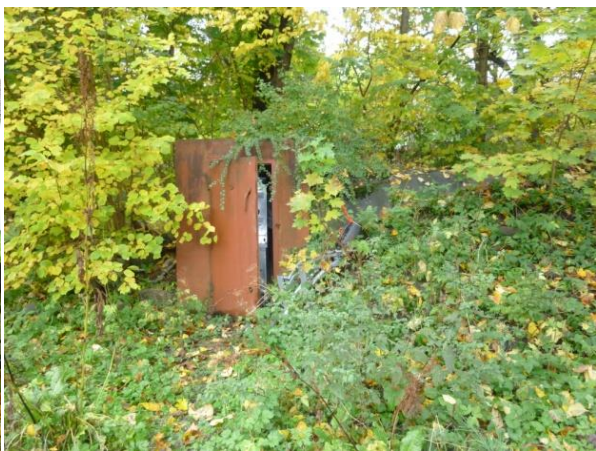
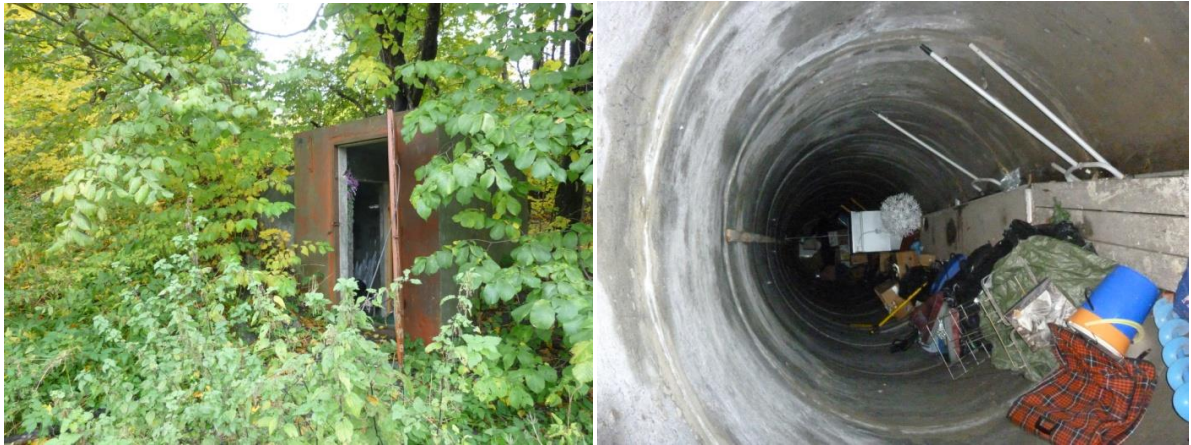
**Bunkere. Foto: Byantikvaren i Oslo, oktober 2012.**

Syd for soldatkaserne ble det støpt to bunkere. Bunkerne kan være vanskelige å oppdage da de er dekket med stein og jord. Hver bunker har et støpt inngangsparti i hver ende.

Inngangens front er i jern og en kraftig jerndør leder inn i bunkeren. Inngangsrommene er kvadratiske, trolig plasstøpt, mens bunkerne består av ferdigstøpte betongmoduler som er murt sammen til et langt «rør». Bunkerne ble brukt som tilfluktsrom for personellet i forbindelse med flyangrep. Dette var obligatorisk for alle anlegg som tyskerne rekvirerte, eksempelvis byens skoler som ble benyttet til forlegningsformål.
