# TILSTANDSRAPPORT

Matrikkel: Gnr 83: Bnr 157  
Kommune: 0301 OSLO KOMMUNE  
Betegnelse: Boligblokk  
Adresse: Trondheimsveien 153-161, 0570 OSLO

Dato befaring: 18.09.2018  
Utskriftsdato: 15.02.2019  
Oppdrag nr: 405

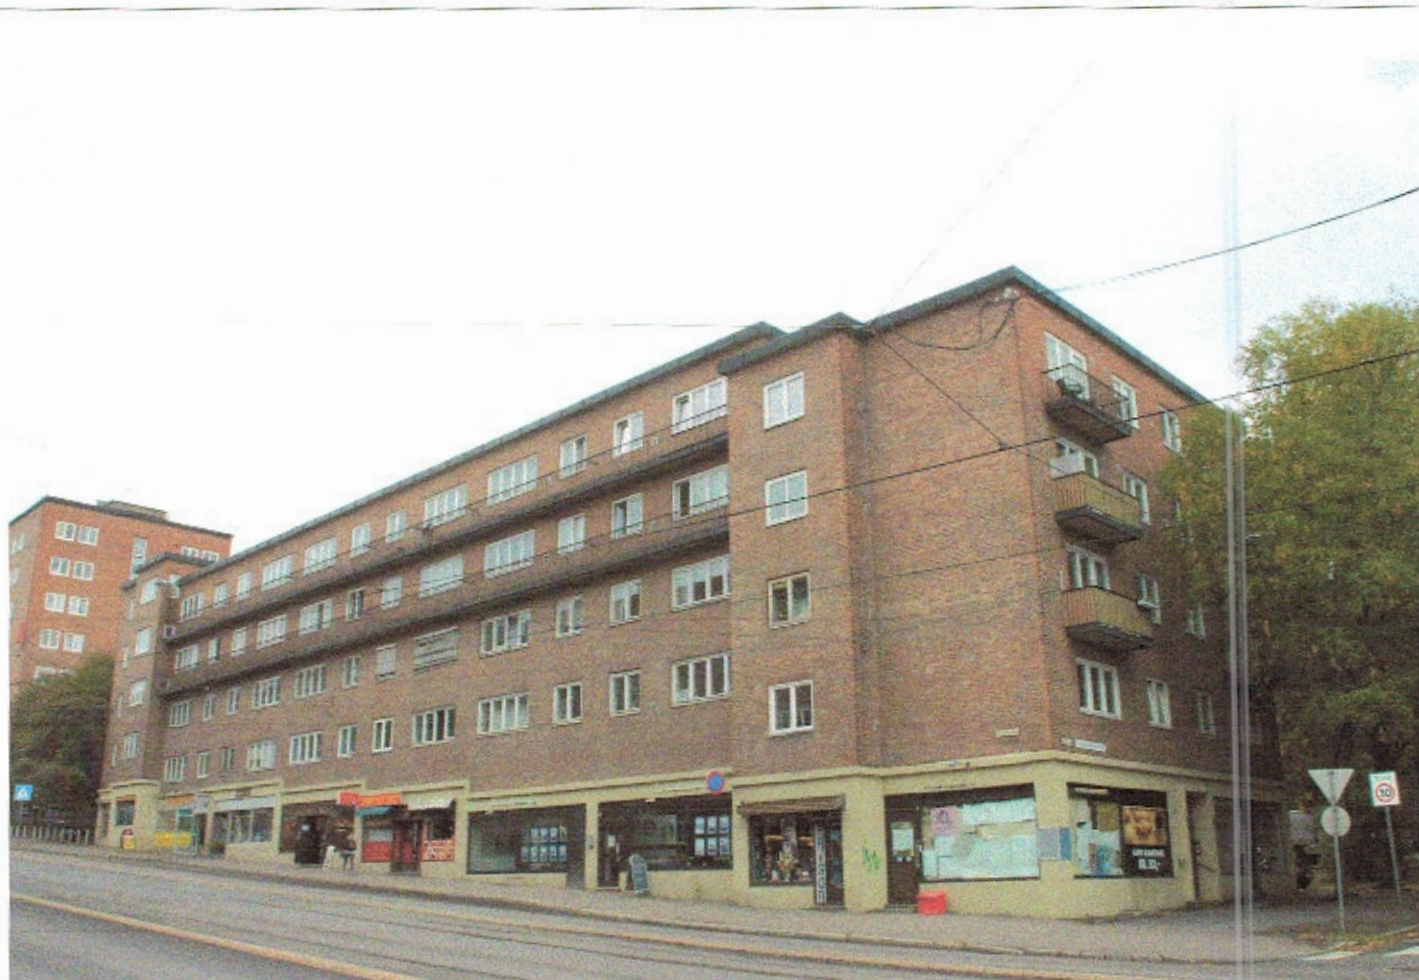
| Bearbeidet terreng, generelt - Utendørs | |
|---|---|
| Tilstandsvurdering/<br>tilstandsgrad: | <p>-Asfalt har utglidninger og setninger.<br/> -Sprekddannelser og skjevheter steintrapper.<br/> -Sprekddannelser og avskallinger på plass bygd trapp av betong.<br/> -Skjevheter i forstøttningsmur for plantebedd.</p> <p>Material/symptom:<br/> -Utgidninger i falt bør fylles igjen og tettes, det kan ligge underliggende vannfyller der som må utbedres før gjenfylling.<br/> -Sprekddannelser og skjevheter i steintrapper bør utbedres slik at det ikke er fare for utglidninger.<br/> -Sprekddannelser og avskallinger på støpt trapp i betong bør overflatebehandles og utbedres slik at konstruksjonen sikres.<br/> -Skjevheter i forstøttningsmur bør utbedres/ sikres slik at det ikke er fare for utglidninger.</p> |

TG: 2
